# Schadensfälle aus der Sicht eines Sachverständigen

## Peter Gerster

GERSTER ENGINEERING CONSULTING Kapellenstraße 173 D-89584 Ehingen/Do.  
Öffentlich bestellter und vereidigter Sachverständiger für Schweißtechnik und -schäden  
Telefon: 07391/757621 Telefax: 07391/757617 E-Mail: gersterp@aol.com

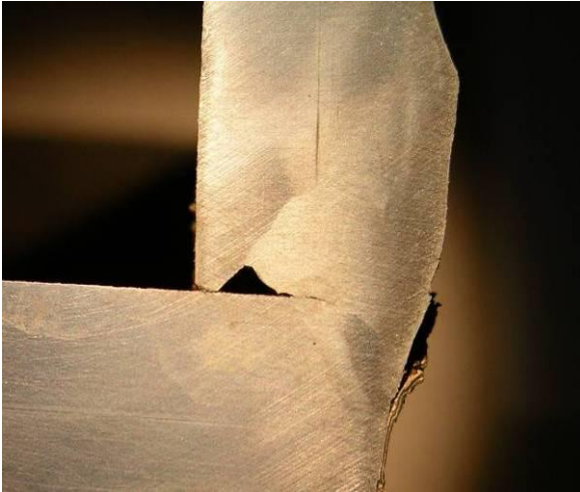
**Bild 1:** fehlerhafte Schweißnaht

Bild 1 zeigt eine solche Schweißnaht an einem Fahrzeugrahmen mit ungenügender Durchschweißung und einem Flankenbindefehler an der Steifflanke. An der Bruchfläche im Bild 2 sieht man deutlich, dass nur ca. ein Drittel der Fläche aufgeschmolzen wurde. An dem Bruchstück ist sogar die Schweißkantenvorbereitung mit Steg von ca. 1 mm ist deutlich sichtbar.

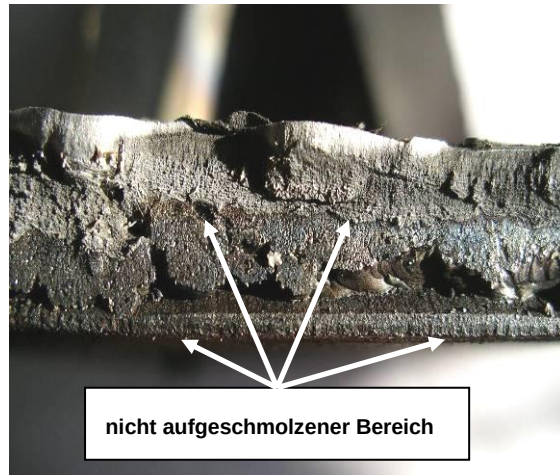
**Bild 2:** Bruchfläche der Schweißnaht

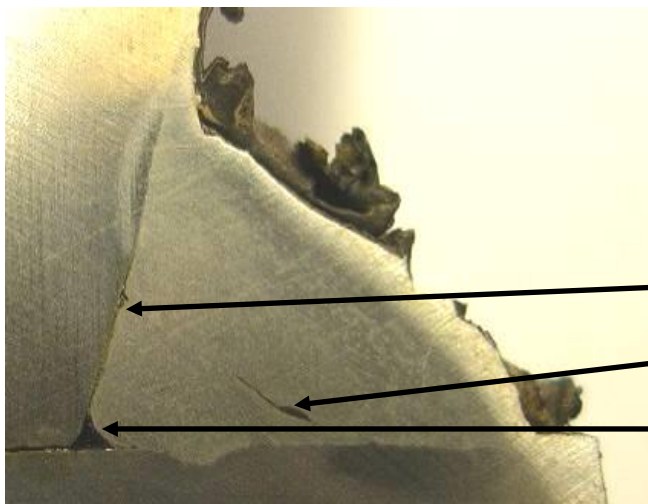
Ein ähnlicher Fall ist im Bild 3 zu erkennen, wobei hier neben einer ungenügenden Aufschmelzung der Flanken auch ein großer Lagenbindefehler zum Versagen des Bauteiles innerhalb kurzer Betriebszeit führte.

**Bild 3:** verschiedene Bindefehler

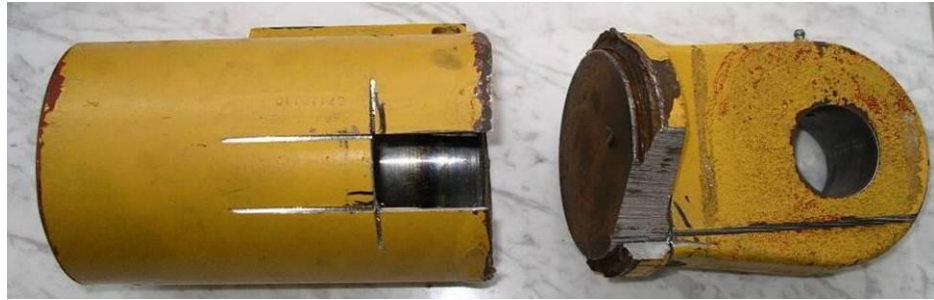
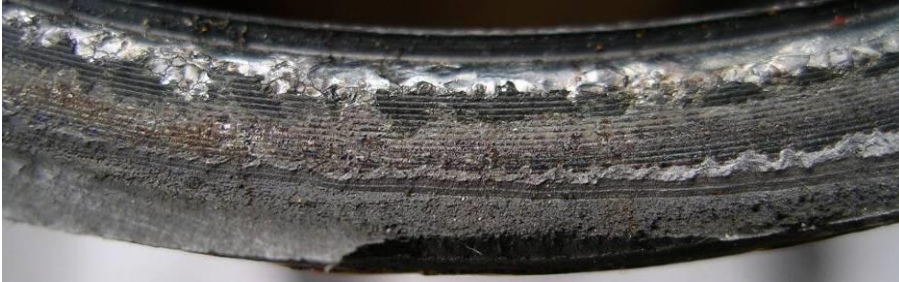
An einem Turmdrehkran ist der Ausleger aufgrund des Schweißnahtbruches eines Hydraulikzylinders abgeknickt. Die Bilder 4 und 5 zeigen den abgeknickten Ausleger mit dem abgerissenen Zylinderauge. Bild 8 zeigt die Drehriefen der Schweißnahtvorbereitung

**Bild 4 und 5:** abgeknickter Ausleger mit abgerissenem Zylinderauge

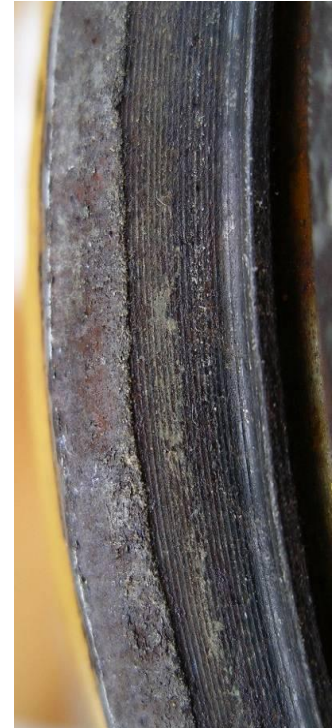
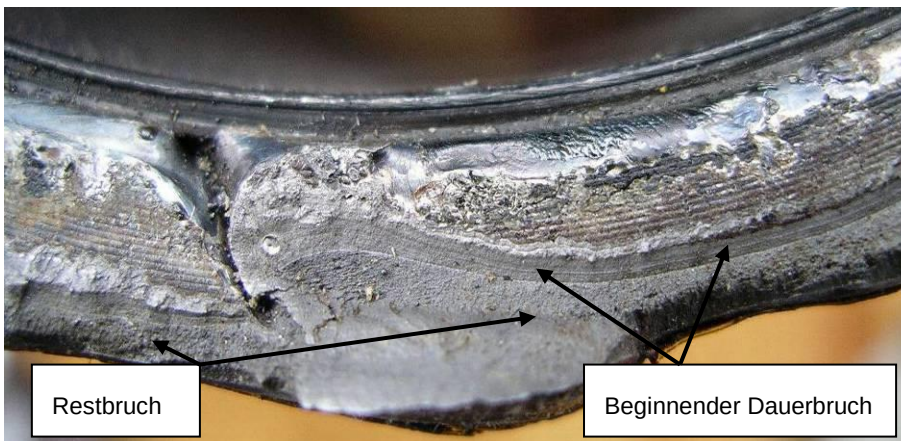
**Bilder 6 und 7:** Blick auf die rohrseitige Schweißnaht

am Zylinderauge. Diese Drehriefen sind auf der verbliebenen Schweißnaht rohrseitig deutlich zu erkennen (siehe auch Bilder 6 und 7). Im Bild 7 ist außerdem noch ein gravierender Ansatzfehler zu erkennen, da die Flanke ja größtenteils nicht angebunden ist, ist von innen ausgehend (am Ende des Bindefehlers) ein beginnender Dauerbruch festzustellen, ab dem dann der Restbruch nach außen hin zu erkennen ist.

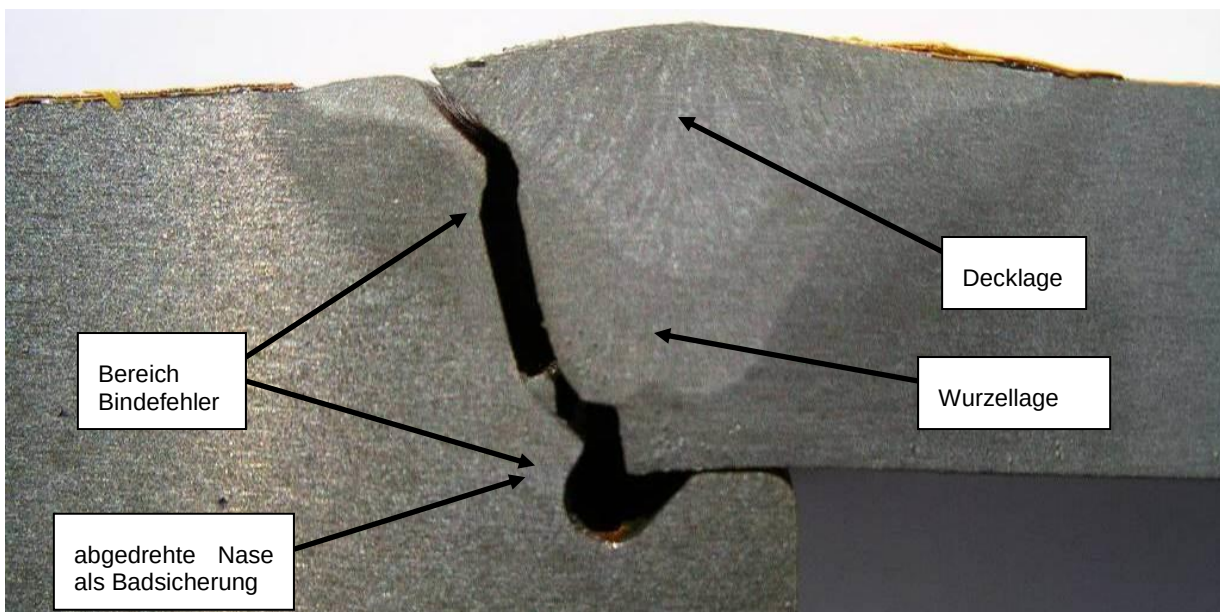
**Bild 9:** Schliffbild durch die Schweißverbindung (max. 20% der Flanke aufgeschmolzen)

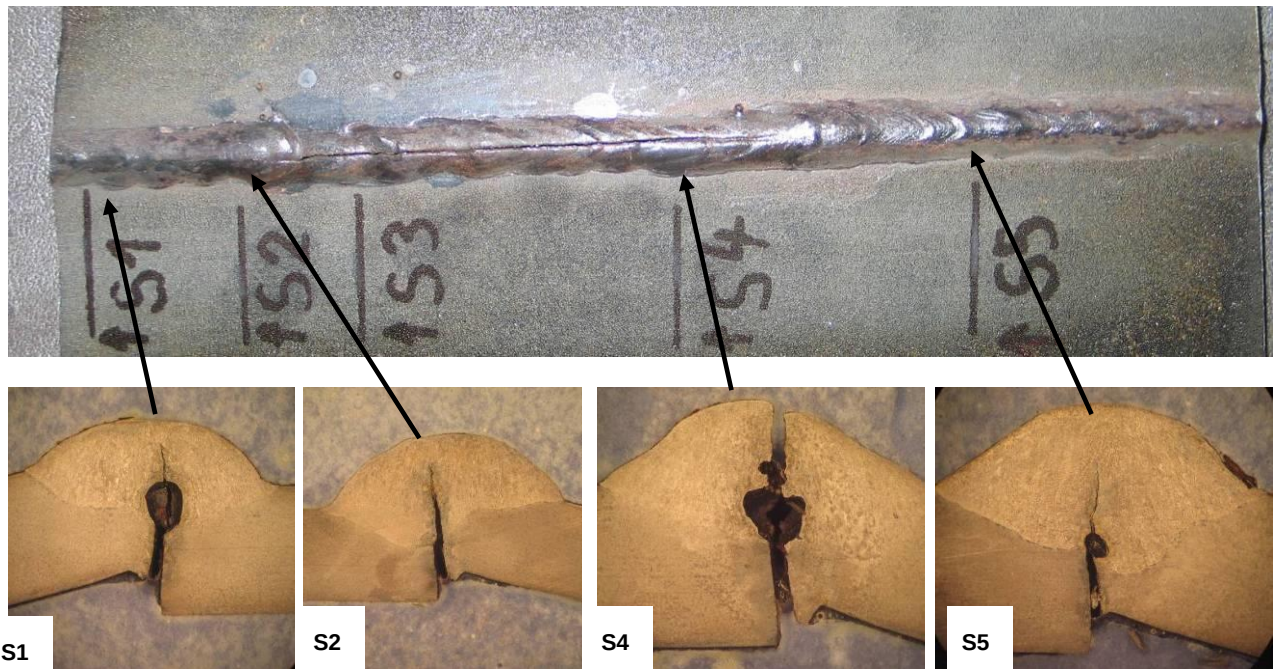
Ein Warmwasserboiler in einem Neubau wurde nach kurzer Zeit undicht und verursachte einen großen Wasserschaden im Haus. Bei näherer Überprüfung nach Entfernen der Isolierung zeigte sich ein ca. 100 mm langer Riss in der Längsschweißnaht des Behälters (siehe Bilder 10 und 11).

**Bild 10:** Längsschweißnaht mit Riss und den dazugehörigen Schliffbildern

Im Bild 10 sind die Schliffbilder, die aus der Schweißnaht entnommen wurden hinsichtlich der Lage zugeordnet. Wie Sie aus den Bildern zu erkennen ist, war es unschwer eine Pore zu finden. Die Schweißnaht war fast auf der ganzen Länge porös und außerdem stark überhöht, die Blechdicke von 4 mm war nicht angefasst und somit die Naht nur obendrauf gesetzt. Die Blechdicke wurde nur bis maximal zur Hälfte erfasst und war auch noch versetzt. Durch die Betriebsbeanspruchung wurde der Behälter nach kurzer Einsatzdauer undicht.

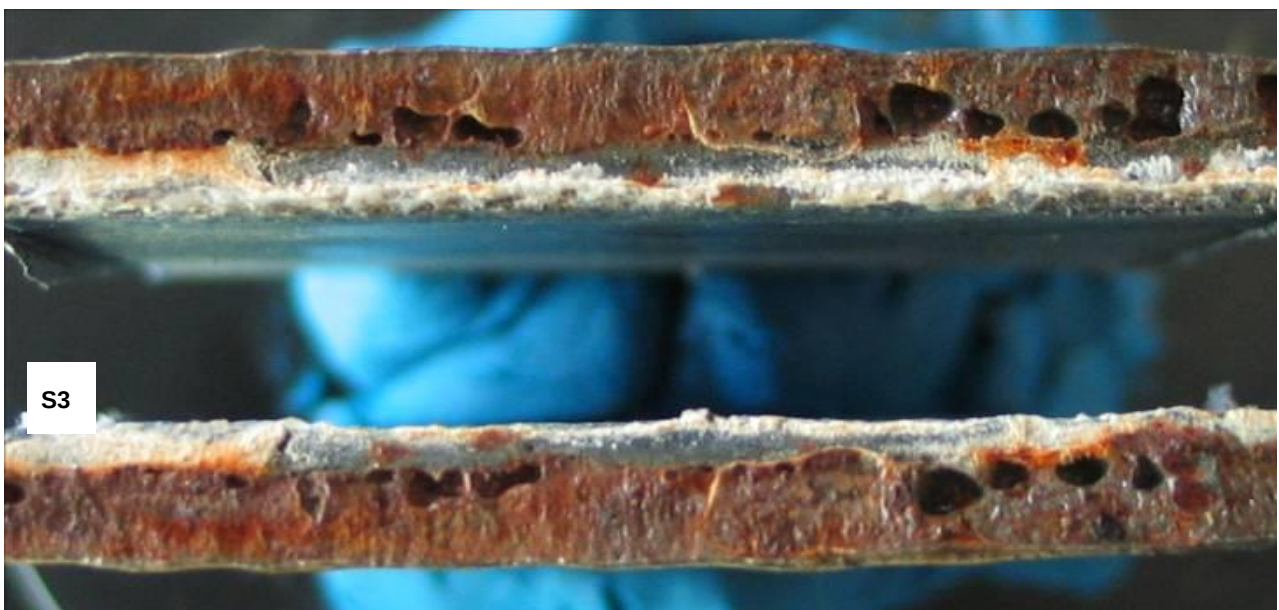
**Bild 11:** Längsschweißnaht im Bereich S 3 auseinandergefallen

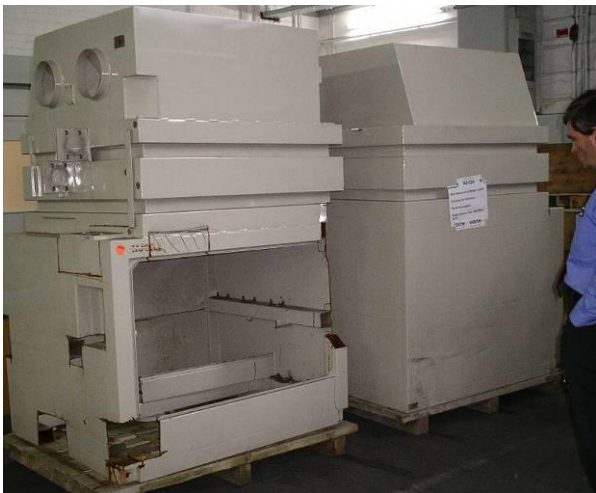
Einen Gerichtstreit verursachten undichte Kühlergehäuse für Lokomotiven. Der Hersteller bezahlte die von einem Unterlieferanten gelieferten Kühlergehäuse wegen Qualitätsmängeln nicht. Bild 12 zeigt die betroffenen Kühlergehäuse und Bild 13 die Innenansicht der Vierkantrohre aus dem Werkstoff 1.4301. Im Bild 14 sind die verschiedenen Nahtausführungen aus den verschiedenen Positionen des Kühlers. Hierbei ist ersichtlich, dass keine Nahtvorbereitung durchgeführt wurde.

**Bild 12:** undichte Kühlergehäuse

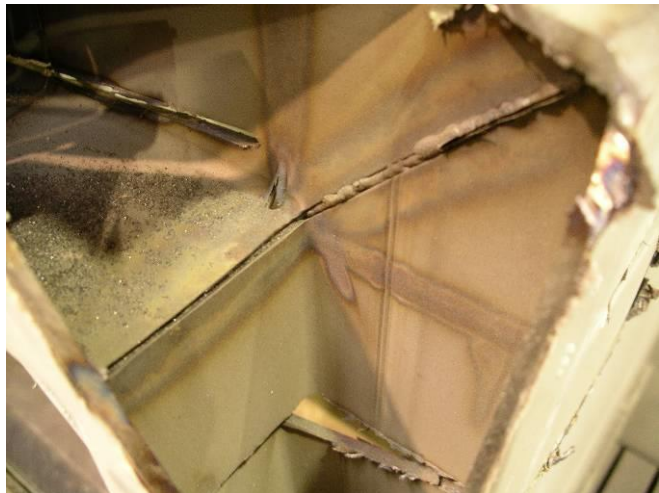
**Bild 13:** nicht durchgeschweißte Nähte

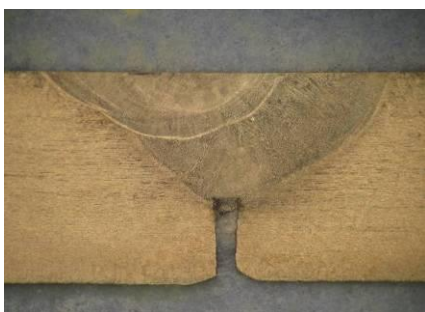
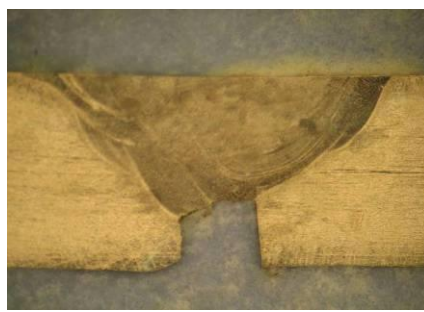
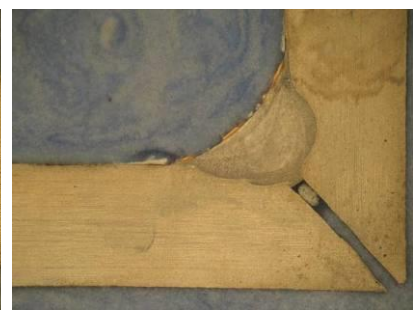
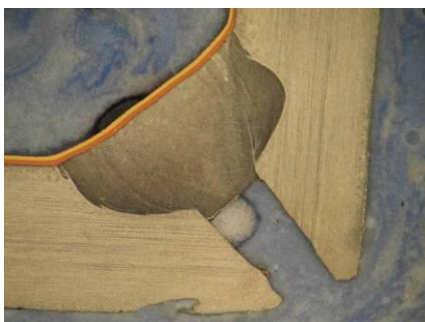
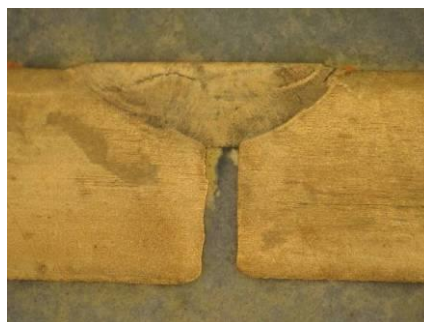
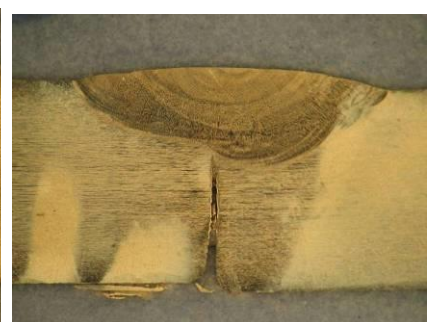
**Bild 14:** Schliffbilder aus verschiedenen Positionen

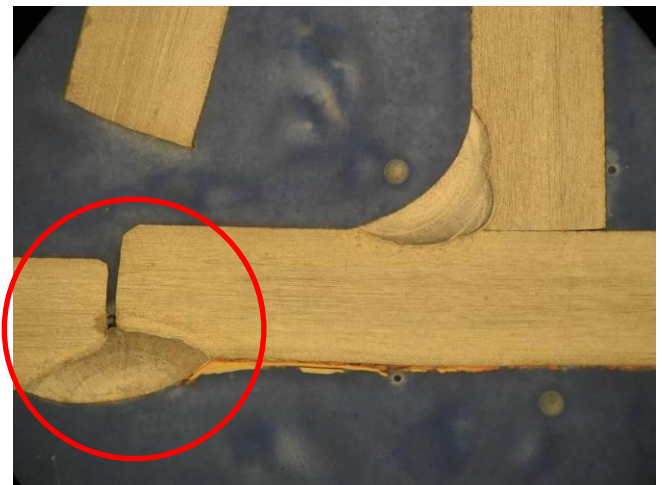
Die Rohre aus dem CrNi-Stahl wurden nach den Ursprungszeichnungen (jeweils rechte Seite in den Bildern 15 und 16) WIG geschweißt. Bild 17 zeigt die tatsächliche Ausführung auch im Schliiffbild. Nach Bekanntwerden des Schadens hat der Hersteller die Zeichnung-

gen bezüglich der erforderlichen Schweißnahtangaben ergänzt. Die beanstandeten Kühlergehäuse konnten nicht eingesetzt werden.

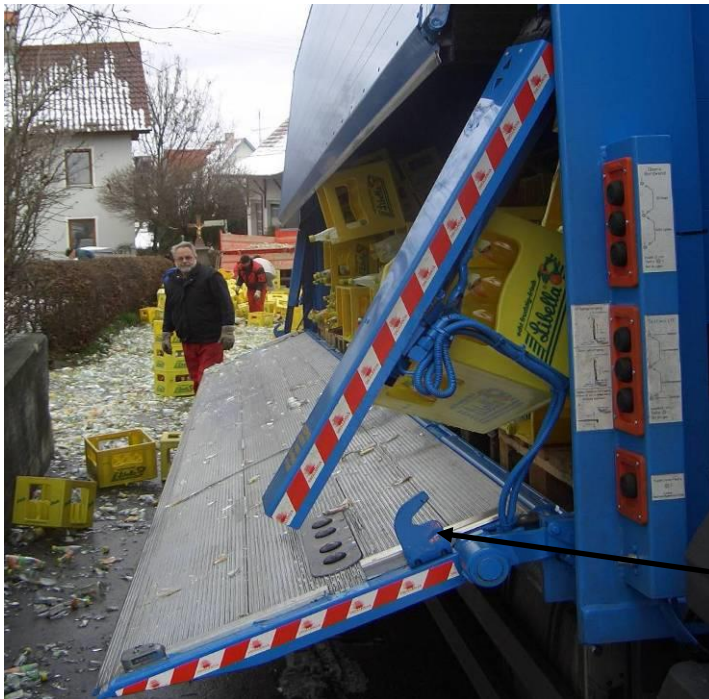
**Bild 18:** Aufgebrochene Ladebordwand

Bei der Fahrt in eine Kurve wurde die Ladebordwand durch die starke Belastung der Getränkekisten aufgedrückt und der LKW somit unfreiwillig entladen (Bild 18). In diesem Fall kamen auch mehrere Mängel zusammen die zu diesem Schadensfall an drei Fahrzeugen führte. Bild 20 zeigt die mangelhafte Schweißnaht, die auf Rost und Zunder mit starken Bindefehlern und Poren ausgeführt war. Diese seitliche Ladebordwand war für eine Tonne Belastung mit Getränkekisten inkl. Bedienungsmann ausgelegt. Laut Hersteller war die Haltekraft der beiden Verstell- und Haltezyylinder der Bordwand auch bei guter Schweißung nicht so ausgelegt, dass diese die Bordwand bei Straßenfahrt alleine halten, deshalb wurde für den Fahrbetrieb auch noch zusätzliche Verriegelungen angebracht (siehe Bilder 18 und 19). Diese Konstruktion war jedoch nicht durchdacht, die Verriegelungsbleche waren viel zu schmal. Durch die Durchbiegung der Ladebordwand bei seitlicher Belastung (Kurvenfahrt) war die Überdeckung der Laschen zu gering, bzw. gar nicht mehr vorhanden. Somit war die Verriegelung praktisch wirkungslos. An allen Fahrzeugen wurde nach

der konstruktiven Verbesserung aus Sicherheitsgründen noch eine zusätzliche 2. Verriegelung eingebaut.

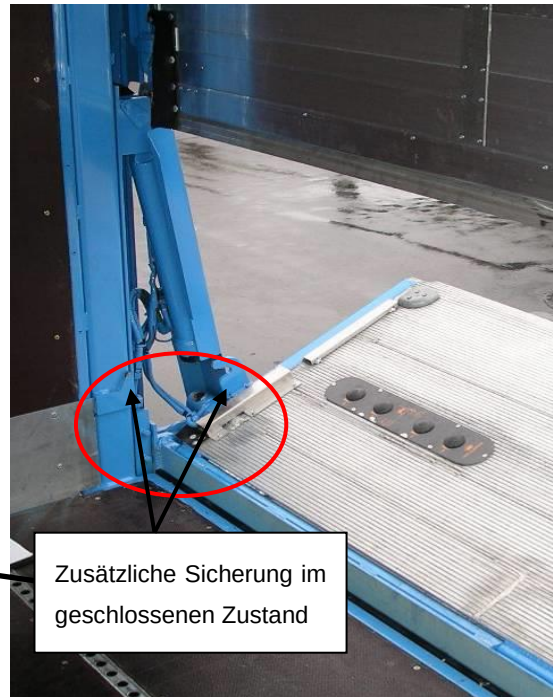
**Bild 19:** abgebrochenes Zylinderauge

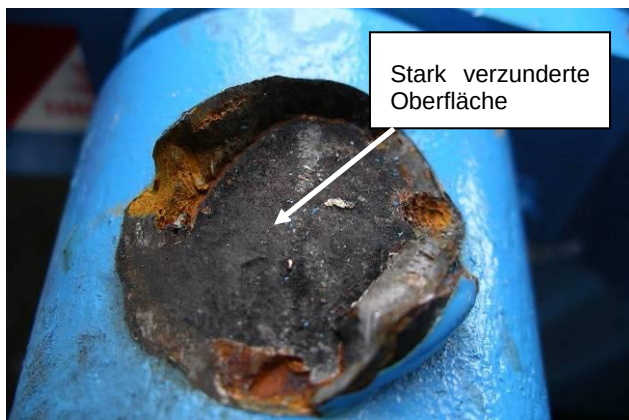
**Bild 20:** Schweißnaht am Zylinderauge

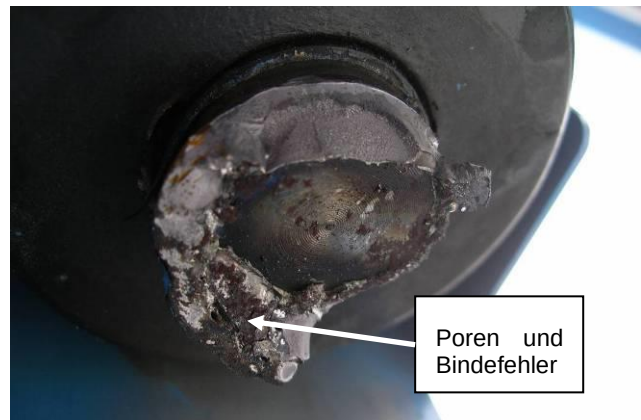
**Bild 21:** Schweißnaht an der Kolbenstange

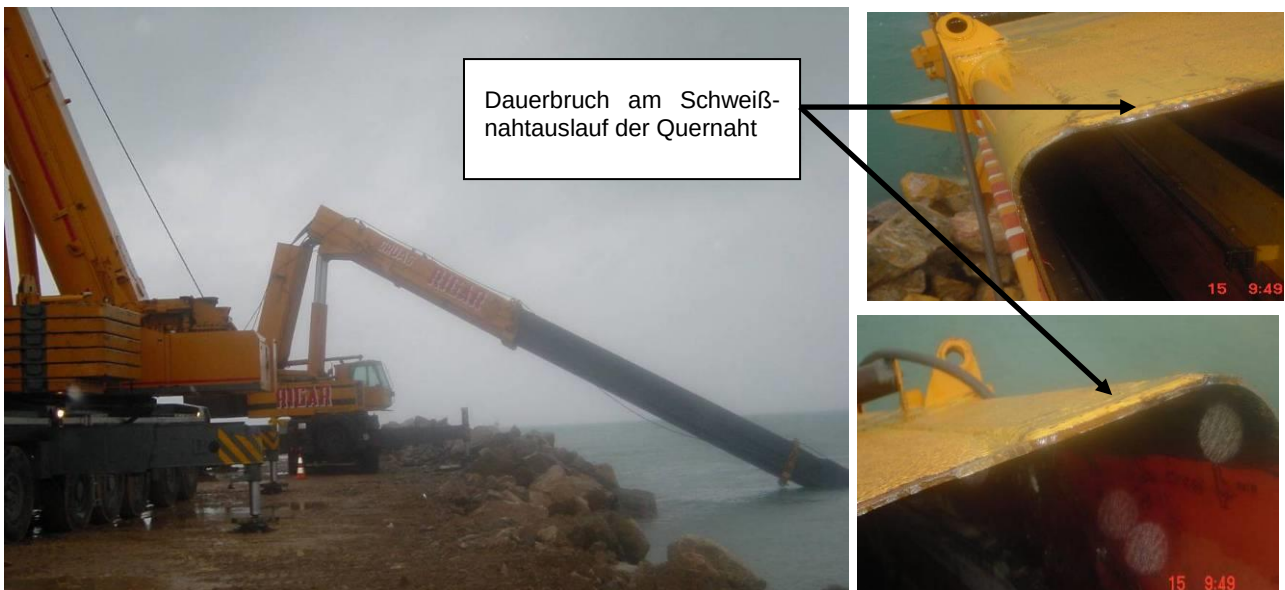
Einen anderen Schadensfall zeigen die nachfolgenden Bilder. Hierbei handelt es sich um den Bruch eines Teleskopauslegers, der aufgrund von Überlastungen und hohen Lastspielzahlen entstanden ist. Bild 22 zeigt einen Teleskopausleger, der aufgrund zu hoher Lastspiele durch falschen Einsatz abgebrochen ist.

**Bild 22:** abgebr. Ausleger mit Dauerbrüchen an den Enden der Versteifungsbleche

1. Konstruktiv sollte man Quernähte ohne Nachbehandlung im hochbeanspruchten Zugbereich vermeiden
2. Der Autokran wurde im Hafenbereich als Umschlagkran eingesetzt, für dieses Lastkollektiv ist dieser Krantyp nicht ausgelegt.

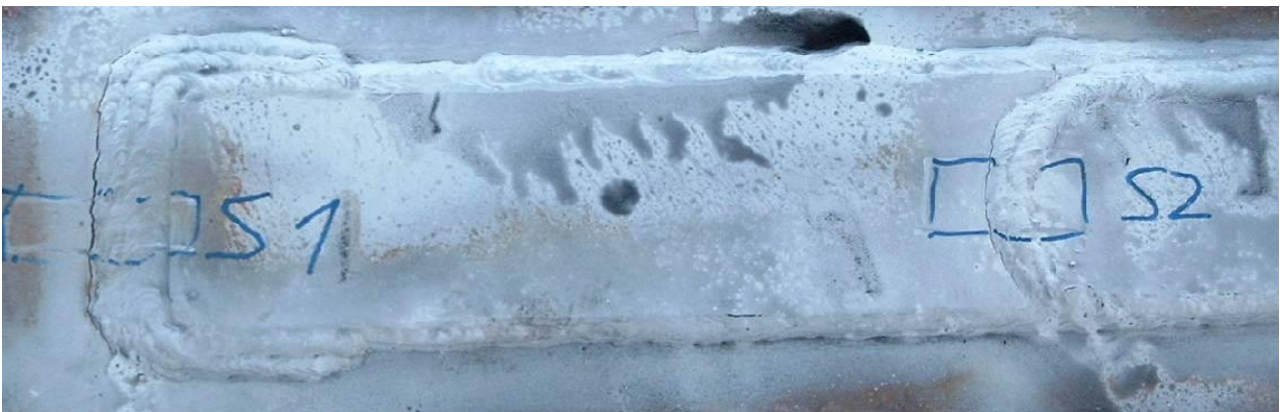
Ausgehend von den Quernähten an aufgeschweißten Verstärkungsblechen bildeten sich dort im Übergangsbereich Anrisse, die nach einer gewissen Zeit die gesamte Blechdicke erfassten.

**Bild 23:** Anrisse an Quernähten der aufgeschweißten Verstärkungsblechen

An allen auf dem Auslegerobergurt aufgeschweißten Versteifungsblechen sind die quer zur Belastungsrichtung ausgeführten Schweißnähte mehr oder weniger stark eingerissen, bzw. bereits bis in das Grundmaterial durchgerissen (siehe Bilder 23-26). Im Bild 26 sind deutlich die Rastlinien des Dauerbruches zu erkennen. Es war also nur eine Frage der Zeit bis der Ausleger aufgrund des geringeren Restquerschnittes auch bei einer zulässigen Last abgerissen ist.

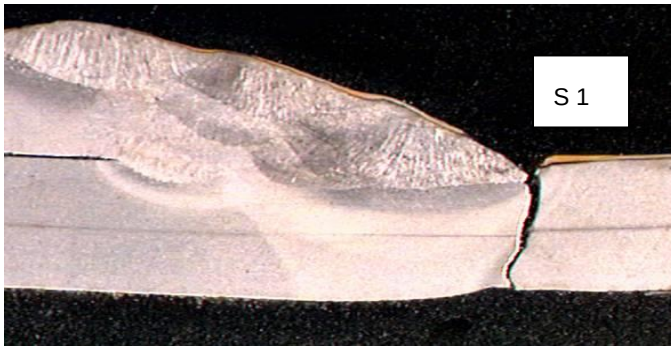
**Bild 24:** Schliff S 1 aus Bild 23

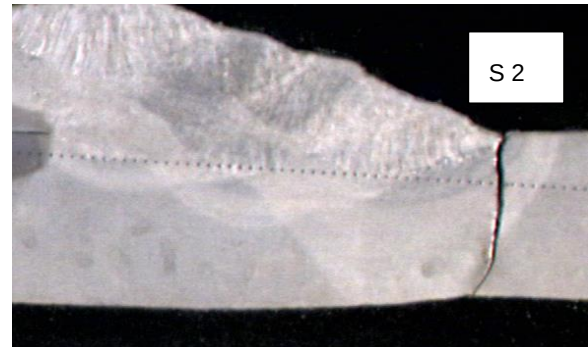
**Bild 25:** Schliff S 2 aus Bild 23

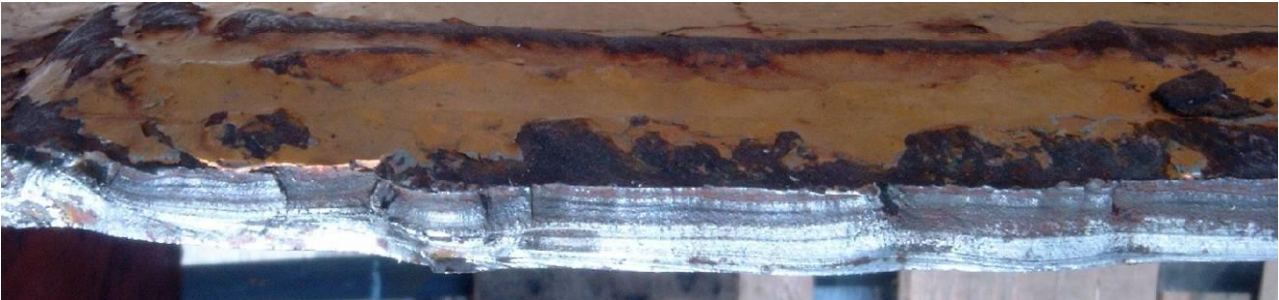
**Bild 26:** Typischer Dauerbruch im Auslauf der Quer-Schweißnaht

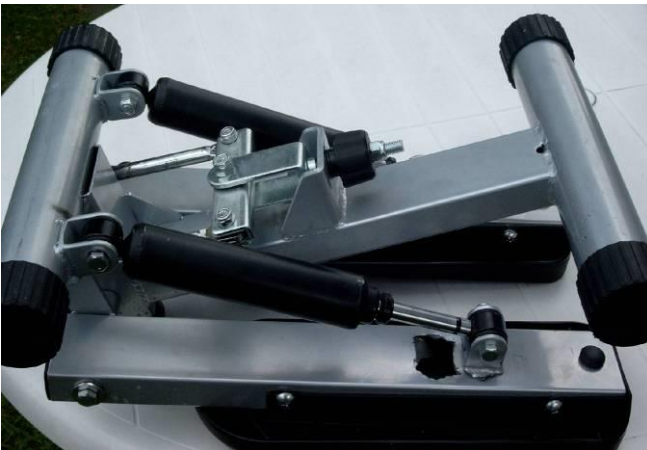
**Bild 27:** ausgerissener Haltewinkel

Wie aus den Bildern 27 und 28 ersichtlich, ist an einem Sportgerät (Stepper) auf einer Seite der Befestigungswinkel bereits ausgerissen, an der anderen Seite fast ausgerissen. Bei diesem Schaden ist eine Person durch unglücklichen Sturz verletzt worden.

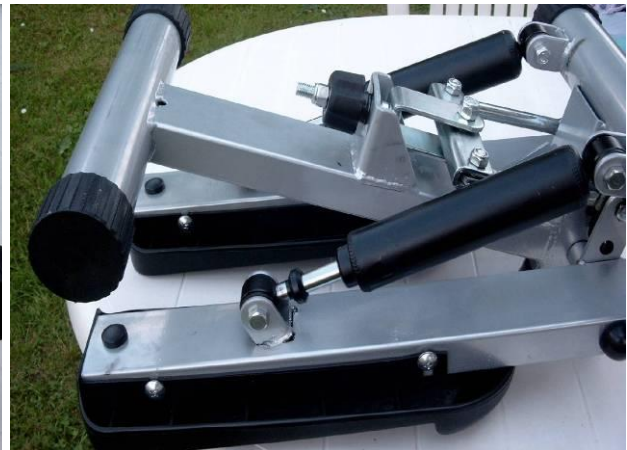
**Bild 28:** fast ausgerissener Haltewinkel

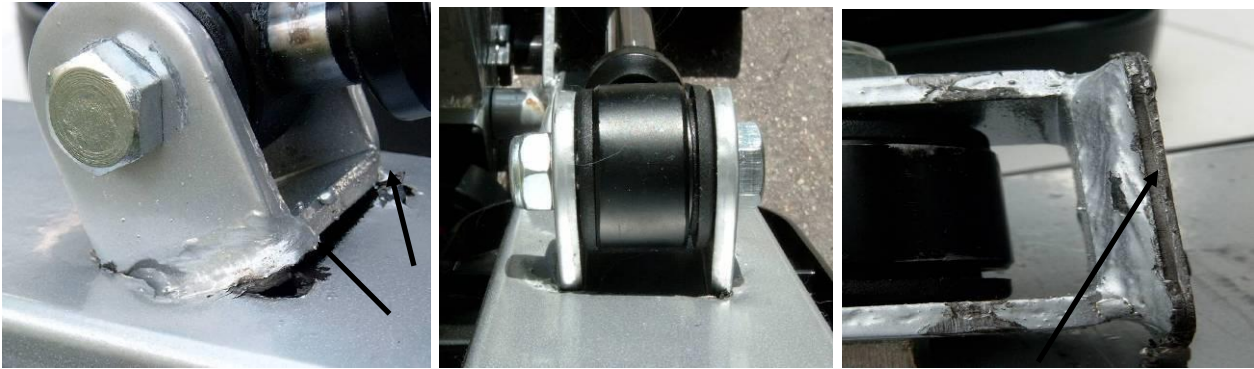
**Bild 29:** Zugzone keine Naht **Bild 30:** mittige Anordnung **Bild 31:** Dauerbruch

Auch bei diesem Fall handelt es sich um einen Ermüdungsschaden, der auf ungünstige Schweißnahtanordnung und falscher Position des Winkels auf dem Vierkantrohr zurückzuführen ist.

Im Bild 29 ist erkennbar, dass im Zugbereich keine Schweißnaht vorhanden ist und es dadurch an den beiden Ecken zu sehr hohen Spannungsspitzen (Pfeile) kommt. An diesen Ecken (Schweißnahtausläufe) begann auch der Dauerbruch. Beschleunigt wurde der Dauerbruch auch durch die mittige Anordnung des Haltewinkels aufgrund der Membranwirkung auf dem Vierkantrohr (Wanddicke 1,25 mm).

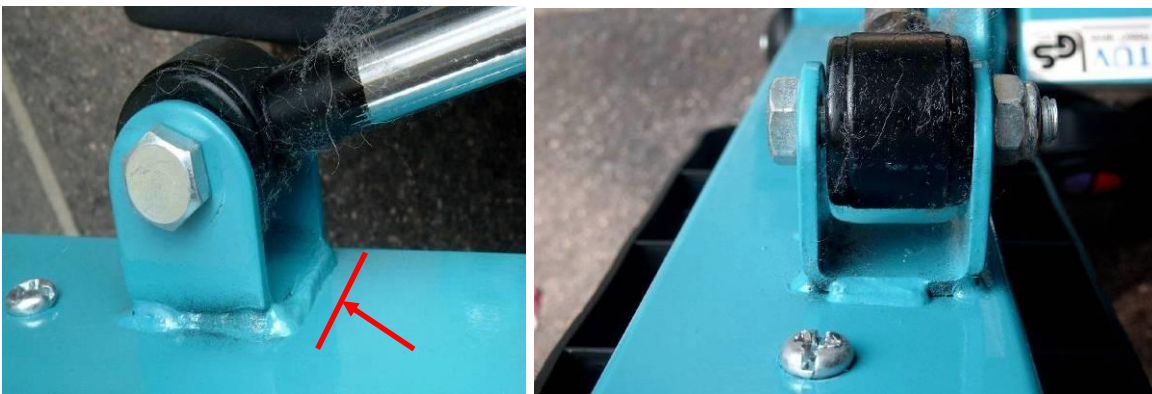
**Bild 32:** Zugzone mit Schweißnaht **Bild 33:** außermittige Anordnung

Bei einem Wettbewerbsfabrikat wurde durch die zusätzliche Schweißnaht im Zugbereich die Spannung herabgesetzt (Bild 32) und durch die seitliche Anordnung des Winkels konnte die Kraft direkt in den Steg eingeleitet werden.

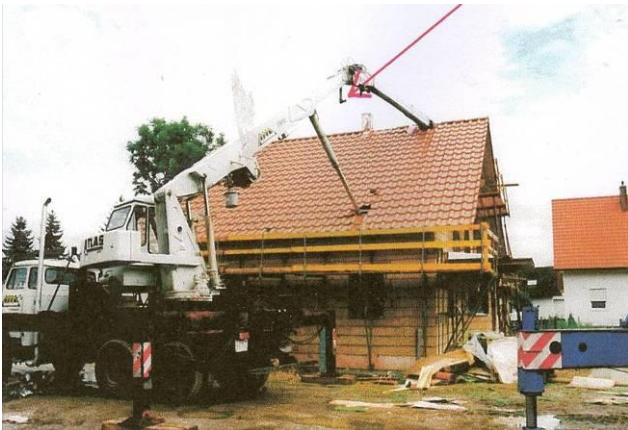
Beim Einsatz des Kranes ist der Ausleger eines Mobilkranes auf das Hausdach gestürzt und hat einen auf dem Dach befindlichen Mann tödlich verletzt (Bild 34). Eine nähere Untersuchung ergab, dass als Hauptursache der Bruch des Bolzens für die Lagerung des Wippzylinders den Schaden auslöste. Genau in der Mitte des Bolzens (höchstes Biegemoment) befindet sich die Schmierbohrung, die auch noch unsachgemäß eingebracht wurde (Bild 38). An den starken Bohrriefen begann dann auch der Dauerbruch.

Bild 34: auf Hausdach gestürzter Ausleger

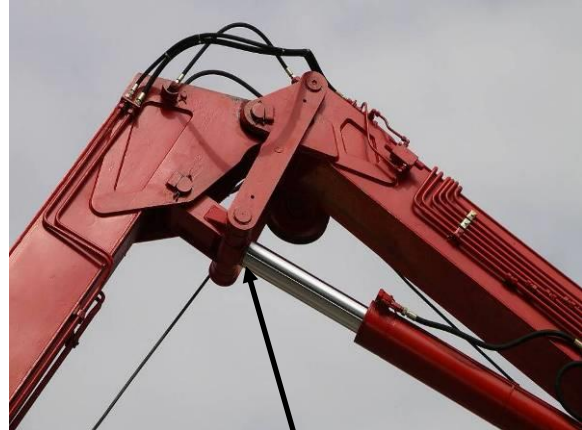
Bild 35: Anlenkung Wippzylinder

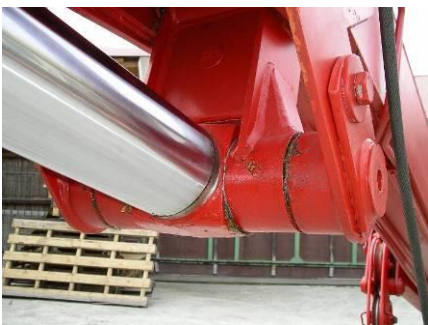
Bild 36: Bolzenlagerung

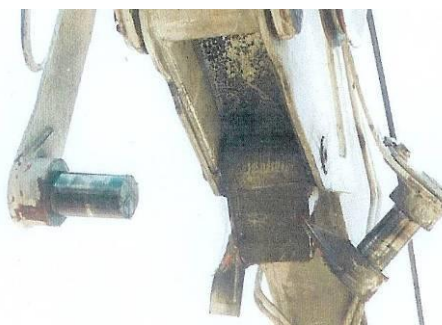
Bild 37: abgerissener Bolzen

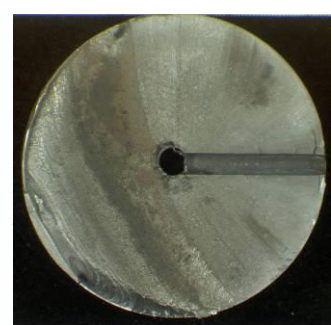
Bild 38: Dauerbruch

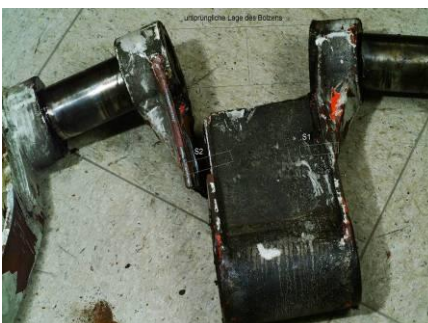
Bild 39: gerissene Konsole

Bei Belastung ist dann der bereits abgebrochene Bolzen herausgedrückt worden. Als Folge davon wurde auch die Konsole (Bild 39) aufgerissen. Dabei zeigten sich auch mangelhafte Schweißnähte (Bild 41), die aber nicht den Schaden ausgelöst haben.

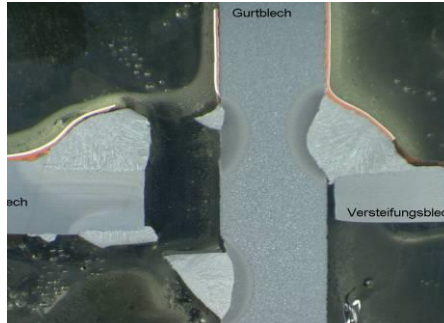
Bild 40: Schliffbild S 2

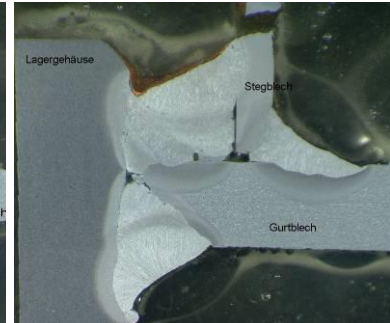
Bild 41: Schliffbild S 3

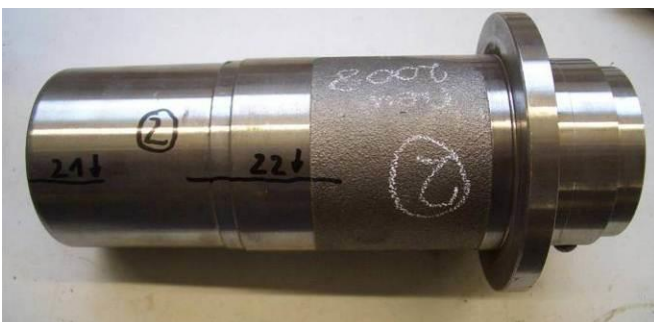
Bild 42: Führungsbuchse - weißer Temperguss

In unserem Fall wurde die Führungsbuchse aber noch mechanisch bearbeitet (siehe Bild 42), so dass gerade im Schweißbereich die Speckschicht vollkommen abgedreht war. Die Makroschliffe in den Bildern 44 und 45 zeigen, dass in der Schmelzlinie sich bereits freie Temperkohle befindet und das Grundgefüge fast ausschließlich perlitisch war. Dadurch wurden Aufhärtungen bis fast 600 HV erreicht und im Bereich der Temperkohle kam keine Verbindung zustande.

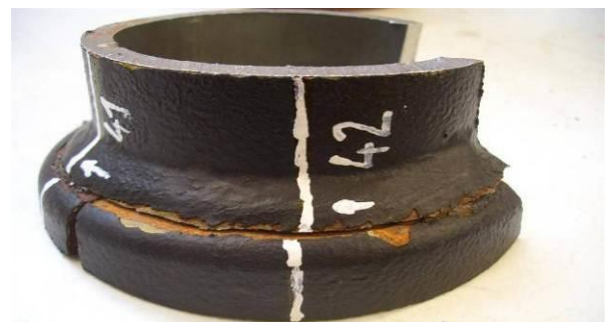
Bild 43: gerissene Schweißverbindung

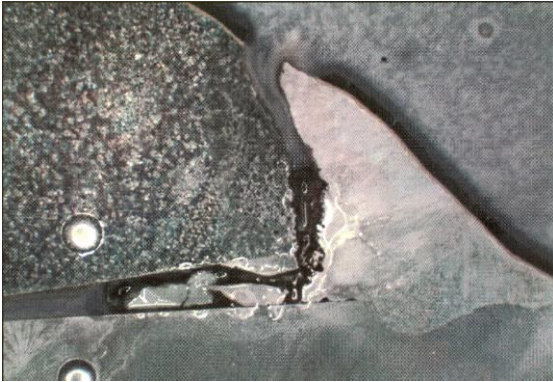
**Bild 44:** Makroschliff Stelle 4.1

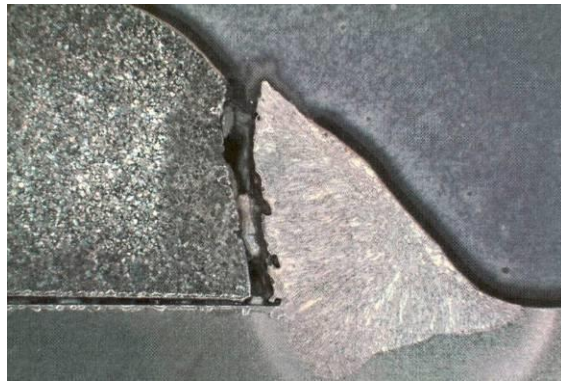
**Bild 45:** Makroschliff Stelle 4.2
