3 Schadensfälle aufgrund ungenügender Zeichnungsangaben

3.1 Undichte Kühlergehäuse durch mangelhafte Zeichnungsangaben

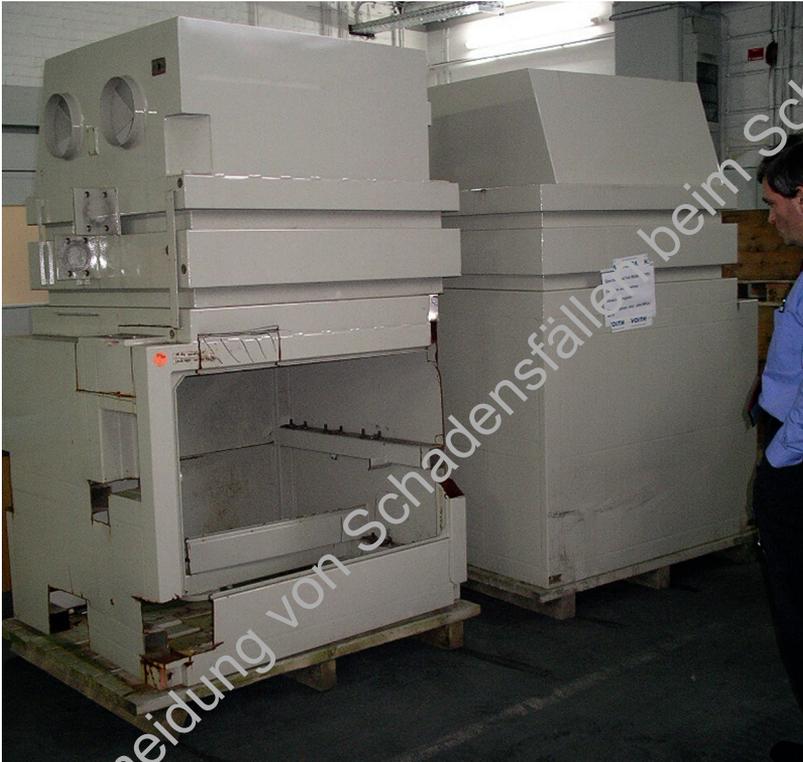
Abbildung 38 zeigt zwei von insgesamt zwölf Kühlergehäusen, eines davon bereits aufgeschnitten für weitere Untersuchungen. Bei einigen Kühlergehäusen wurden bereits beim Probetrieb Undichtheiten im Kühlsystem festgestellt. Nachdem der Rechtsstreit sehr lange nicht geklärt werden konnte, gab das Gericht ein Gutachten in Auftrag, um festzustellen, ob die auf der Zeichnung gemachten Qualitätsangaben nach DIN 8563 und DIN 6700 (Schweißen im Schienenfahrzeugbau) eingehalten wurden. Hierzu wurden an verschiedenen Stellen die wasserführenden Vierkantrohre aus dem rostfreien Werkstoff 1.4301 aufgeschnitten.

Abb. 38: Kühlergehäuse mit Qualitätsmängeln

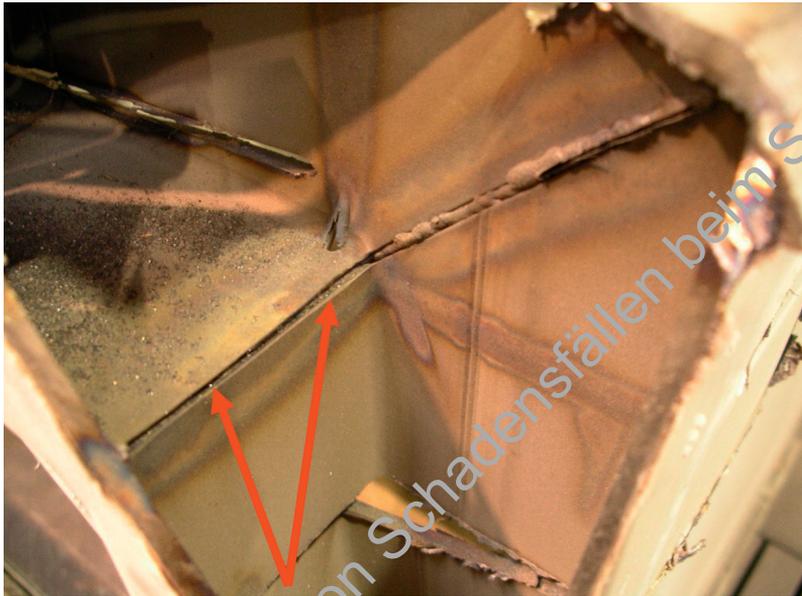
Abb. 39: Nicht durchgeschweißte Nähte

Bei einem Blick in das Innere der Rohre (siehe Abb. 39) kann man erkennen, dass die Schweißnähte nicht durchgeschweißt waren. Die Abbildungen 40a–f zeigen nun die verschiedenen Schliffbilder der betreffenden Schweißnähte. Die Vierkantrohre aus dem CrNi-Stahl wurden nach dem WIG-Verfahren geschweißt, jedoch nicht angefast, sondern stumpf zusammengesetzt. Von außen wurde meistens nur eine Lage, an einigen Stellen auch zwei Lagen, mit dem WIG-Brenner plus Schweißzusatz geschweißt. Es wurde allerdings im Extremfall nur die halbe Wanddicke, im Normalfall aber höchstens ein Drittel der Wanddicke erfasst. Die Wanddicke betrug 4 mm.

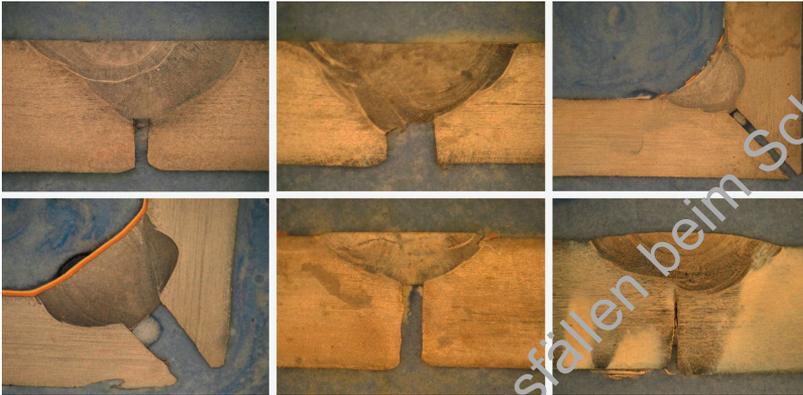
Abb. 40a–f: Schliffbilder aus verschiedenen Positionen

- ▶ keine Schweißnahtdetails in den Fertigungszeichnungen angegeben
- ▶ keine Schweißnahtvorbereitung durchgeführt
- ▶ teilweise nur ein Viertel der Wanddicke erfasst
- ▶ zu geringe Nahtdicke, die zu Rissen und somit Undichtheiten führte

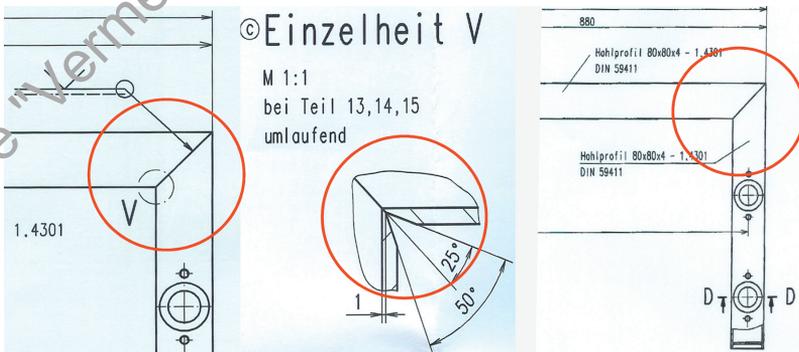
In der Zwischenzeit, nachdem die Reklamation bekannt geworden war, hatte der Lieferant die Zeichnungen jedoch bereits ergänzend korrigiert. Dies fiel auf, da bezüglich der Qualitätsangaben schon die DIN EN 25817 darin aufgeführt war, obwohl das Gericht nach der Einhaltung der Vorgängernorm gefragt hatte. Nachforschungen beim Untertierlieferanten ergaben, dass zum Zeitpunkt der Fertigung die Ursprungszeichnung gegolten hatte. Erst aufgrund des Schadens wurde die Zeichnung abgeändert und es wurden genaue Schweißnahtdetails nachgetragen.

Abb. 41a–b: Zeichnung mit exakten Angaben (links) und ohne Angaben (rechts)

In den Abbildungen 41a–b ist auf der rechten Seite der Ausschnitt aus der Ursprungszeichnung zu sehen, während auf der linken Seite exakte Angaben wie V-Naht und Öffnungswinkel im Nachhinein ergänzt wurden. Die Abbildungen 42a und b zeigen ein ausgeschnittenes Originalrohrstück mit dem dazugehörigen Makroschliff und in den Abbildungen 43a und b sind Zeichnungsausschnitte zu sehen: auf der linken Seite ergänzende Nahtangaben und auf der rechten Seite die alte Ausführung ohne Schweißnahtangaben – außer der Bemerkung „Trennwand dicht eingeschweißt“ – und ohne Angabe einer Nahtdicke.

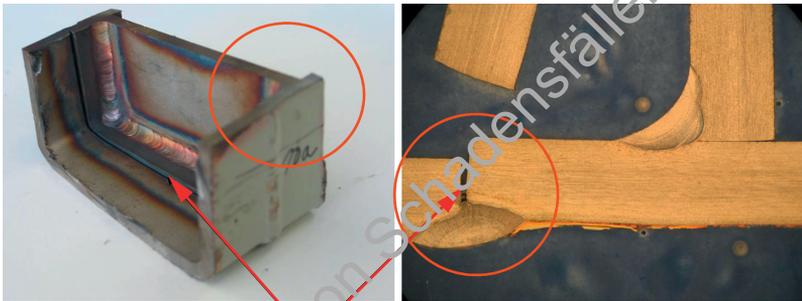
Stumpfstoß nicht durchgeschweißt

Abb. 42a und b: Ausgeführte Schweißung „Vierkantrrohr“ und dazugehöriges Schliffbild (rechts)

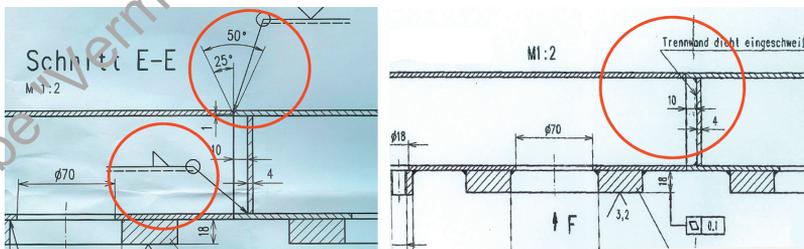
Abb. 43a und b: Zeichnung mit exakten Angaben (links) und ohne Angaben (rechts)

Wie man aus diesen Ursprungszeichnungen ersehen kann, wurden keinerlei Angaben über die Schweißnahtvorbereitung und -ausführung gemacht. Das zieht auch eine entsprechend mangelhafte Ausführung nach sich, wie sie von einem Schweißfachbetrieb auch ohne Angaben nicht hätte ausgeführt werden dürfen.
