Schadensfälle – Ursachen und deren Vermeidung im Anlagen- und Behälterbau.

P. Gerster, Ehingen/Do.

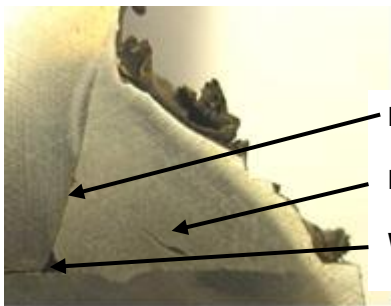
Bild 1: versch. Bindefehler an einer Naht

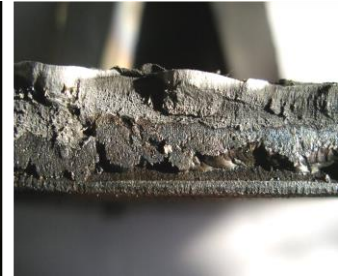
Bild 2 zeigt eine solche Schweißnaht an einem Bauteil mit ungenügender Durchschweißung und einem Flankenbindefehler an der Steiflanke. An der Bruchfläche im Bild 3 sieht man deutlich, dass nur ca. ein Drittel der Fläche aufgeschmolzen wurde.

Bild 3: Bruchfläche

An dem Bruchstück ist sogar die Schweißkantenvorbereitung mit Steg von ca. 1 mm ist deutlich sichtbar. Um eine sichere Durchschweißung zu ermöglichen, ist eine sorgfältige Vorbereitung notwendig und beim Zusammenbau auch ein Luftspalt erforderlich.

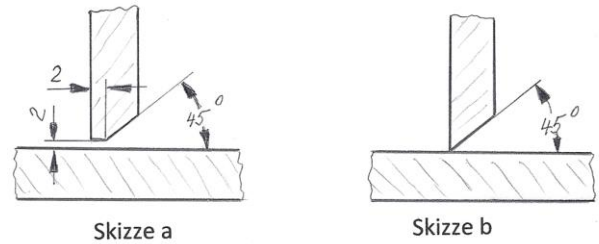
Bild 4: übliche Schweißkantenvorbereitung

Bild 4 zeigt die im Regelfall vorgegebene SKV, wobei der Schlosser meist Probleme hat mit einem definierten Luftspalt die Bleche zu heften. Hier hatte ein Praktiker die Idee, mit überschweißbaren Schweißspaltklammern die Bauteile zu heften (siehe Bild 5).

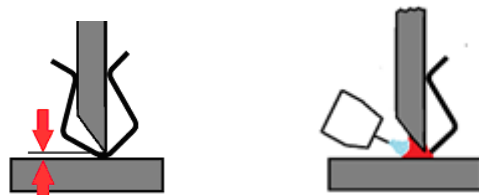
Bild 5: Schweißspaltklammer (Fa. Palige)

Diese Schweißspaltklammer, die es mit einem Durchmesser von 2mm, 2,4 und 3mm gibt ist zum deutschen und europäischen Patent angemeldet worden und wird auch im VdTÜV-Blatt 09369.03 beschrieben.

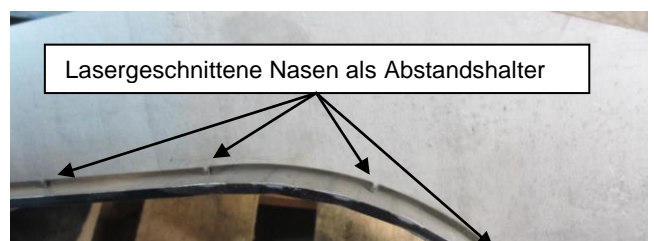
Bild 6: Mit Laser ausgeschnittene Distanzhalter

Ein Hersteller von „Fliegenden Bauten“ hat beim Zugschnitt mit dem Laserstrahl bereits feine Distanzhalter in der Schnittkante mit ausgeschnitten. Die Blechdicke betrug 4mm und somit wurden die ca. 1,5mm breiten Zapfen beim überschweißen komplett aufgeschmolzen. Eine sichere Durchschweißung war somit gewährleistet.

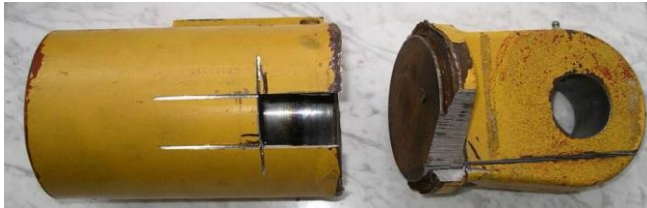
Eine Maschinenanlage ist aufgrund des Schweißnahtbruchs eines Hydraulikzylinders ausgefallen. Das Bild 7 zeigt die Bruchstelle des Zylinders mit dem abgerissenen Zylinderauge. Bild 8 zeigt noch die Drehriefen auf der rohseitig verbliebenen Schweißnahtflanke. Im Bild 9 ist außerdem noch ein gravierender Ansatzfehler zu erkennen, da die Flanke ja größtenteils nicht angebunden ist, ist von innen ausgehend (am Ende des Bindefehlers) ein beginnender Dauerbruch festzustellen, ab dem dann der Restbruch nach außen hin zu erkennen ist. Einen Makroschliff durch die Schweißverbindung zeigt Bild 10, hierin ist deutlich erkennbar, dass die Flanke zum Zylinderauge fast gar nicht aufgeschmolzen war.

Bild 7: abgerissener Hydraulikzylinder

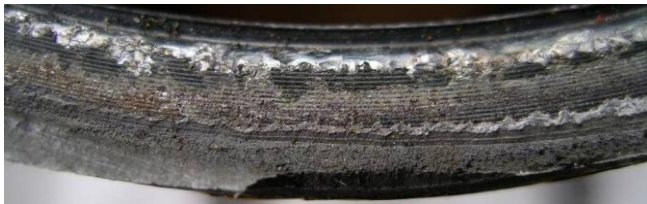
Bild 8: Drehriefen auf Schweißnaht abgebildet

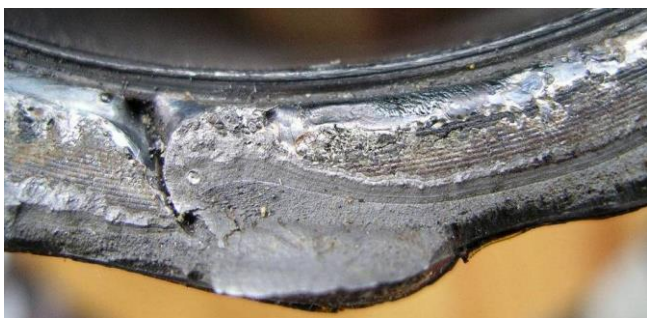
Bild 9: zusätzlicher Ansatzfehler

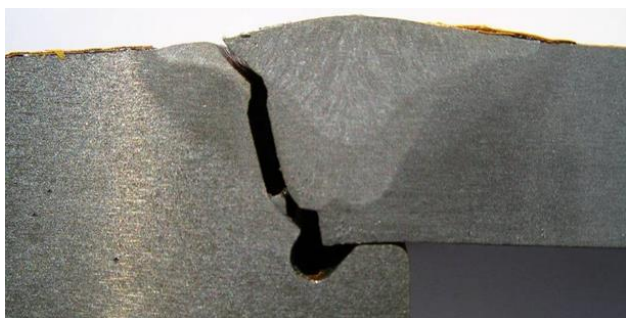
Bild 10: Schliffbild durch die Schweißnaht

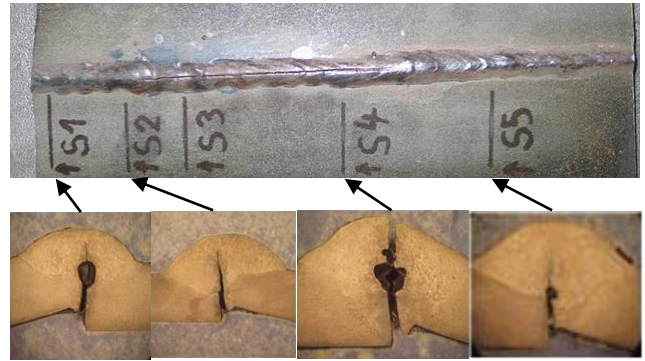
100 mm langer Riss in der Längsschweißnaht des Behälters (siehe Bild 11).

Bild 11: Ansicht und Schliffe durch die Längsnaht

Im Bild 11 sind die Schliffbilder, die aus der Schweißnaht entnommen wurden hinsichtlich der Lage zugeordnet. Wie Sie aus den Bildern zu erkennen ist, war es unschwer eine Pore zu finden. Die Schweißnaht war fast auf der ganzen Länge porös und außerdem stark überhöht, die Blechdicke von 4 mm war nicht angefasst und somit die Naht nur obendrauf gesetzt. Die Blechdicke wurde nur bis maximal zur Hälfte erfasst und war auch noch versetzt. Durch die Betriebsbeanspruchung wurde der Behälter nach kurzer Einsatzdauer undicht.

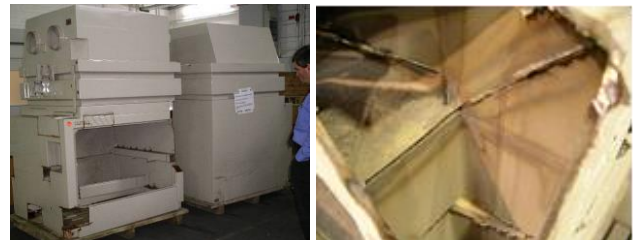
Einen Gerichtstreit verursachten undichte Kühlergehäuse für Lokomotiven. Der Hersteller bezahlte die von einem Unterlieferanten gelieferten Kühlergehäuse wegen Qualitätsmängeln nicht. Bild 12 zeigt die betroffenen Kühlergehäuse und Bild 13 die Innenansicht der Vierkantrohre aus dem Werkstoff 1.4301.

Bild 12: Kühlergehäuse **Bild 13:** Innenansicht

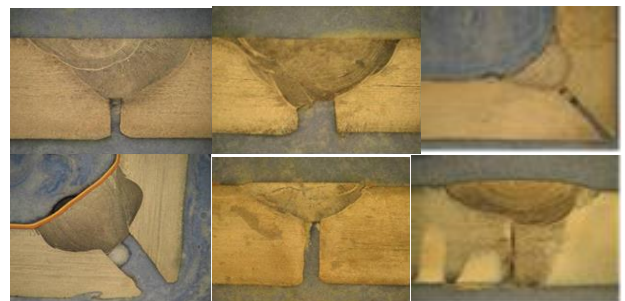
Bild 14: Schliffbilder aus verschiedenen Positionen

Im Bild 14 sind die verschiedenen Nahtausführungen aus den verschiedenen Positionen des Kühlers. Hierbei ist ersichtlich, dass keine Nahtvorbereitung durchgeführt wurde.

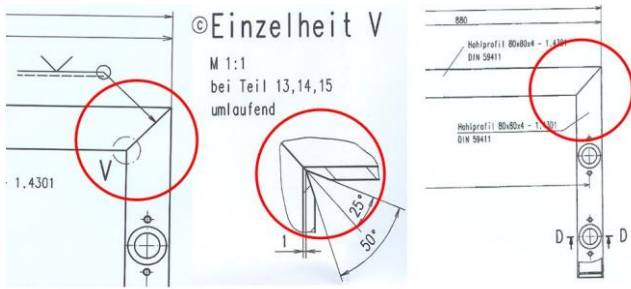
Bild 15: Zeichnung linke Seite mit exakten Vorgaben - rechte Seite ohne Angaben

Die Rohre aus dem CrNi-Stahl wurden nach den Ursprungszeichnungen (jeweils rechte Seite in den Bildern 15 und 16) WIG geschweißt. Bild 17 zeigt die tatsächliche Ausführung auch im Schlibfbild. Nach Bekanntwerden des Schadens hat der Hersteller die Zeichnungen bezüglich der erforderlichen Schweißnahtangaben ergänzt. Die beanstandeten Kühlergehäuse konnten nicht eingesetzt werden.

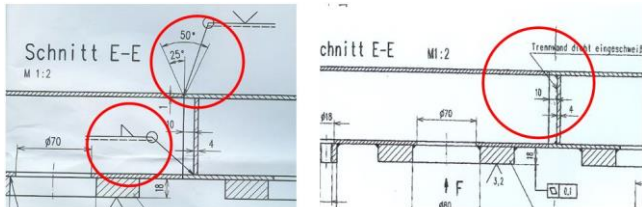
Bild 16: Zeichnung mit exakten Vorgaben - rechte Seite ohne schweißtechnische Angaben

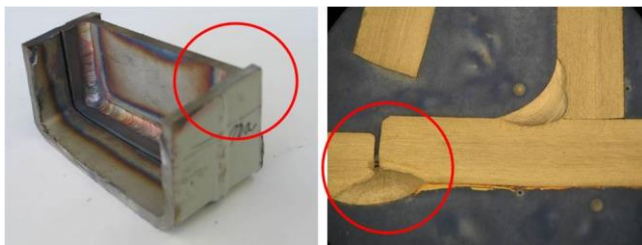
Bild 17: links ausgeführte Schweißung Vierkantrrohr - rechte Seite dazugehöriges Schlibfbild

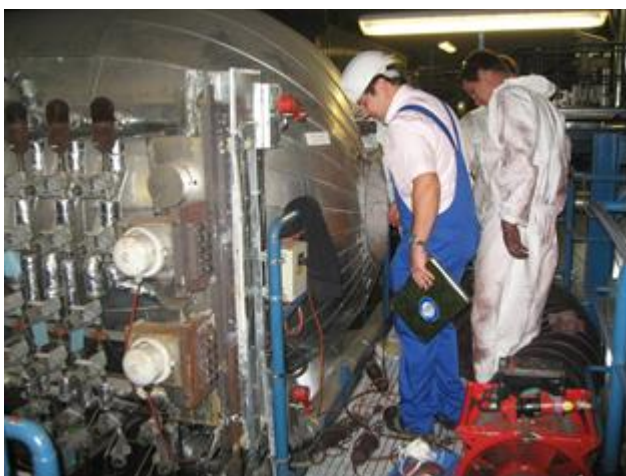
Bild 18: Außenansicht der Dampftrommel

Im Heizkraftwerk Süd der Stadtwerke München fand man bei jeder Revision, die alle 3 Jahre stattfindet, jedes Mal immer wieder Risse in derselben reparierten Rundschweißnaht. Diese wurden dann jeweils durch Schweißungen wieder repariert.

Nun überlegte man, ob durch Einbringung von Druckeigenspannung in der Oberfläche im Nahtbereich durch das höherfrequente Hämmerverfahren PIT Abhilfe geschafft werden könnte. Obwohl man nicht wusste, ob sich die eingebrachten Druckeigenspannungen durch die hohe Betriebstemperatur wieder abbauen, hat SWM sich entschlossen, diese PIT Behandlung durchzuführen.

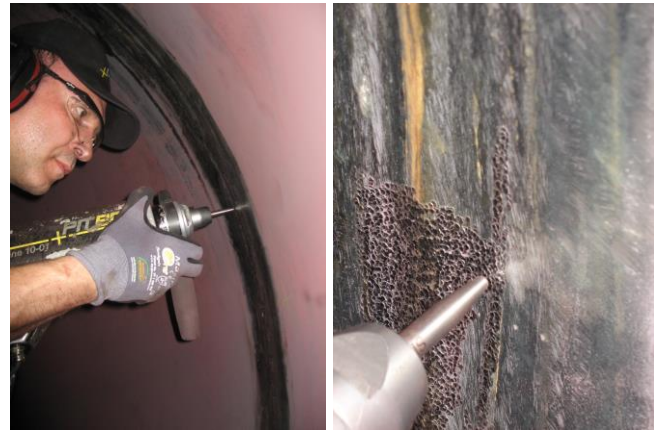
Bild 19: flächige PIT Behandlung der betr. Naht

Da die reparierte Naht komplett verschliffen wurde, war es erforderlich auch die gesamte Schweißnahtoberfläche inklusive der WEZ mit dem PIT Verfahren flächig behandeln (siehe Bild 19).

Bei der nächsten Revision nach 3 Jahren zeigte es sich, dass keine Risse mehr gefunden wurden.

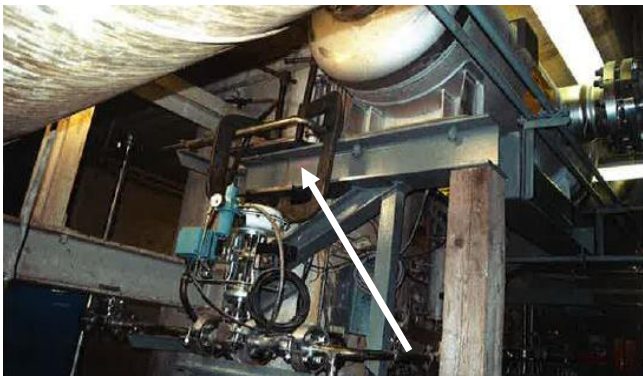
In der Kompressorhalle der Harnstoffanlage in einer Chemiefabrik traten im Betrieb mehrere Risse in den Konsolen, Sattelblechen, Stützen, usw.. Hierbei handelt es sich eindeutig um Ermüdungsrisse die durch Vibrationen der Kompressoranlage entstanden sind.

Bild 21: durch Schwingungen gerissener Träger

Zur Verlängerung der Lebensdauer wurden die Nahtübergänge der Konsolen, Sattelbleche und Stützen sowohl bei den Neuteilen, als auch bei den noch nicht gerissenen Bauteilen präventiv PIT behandelt.

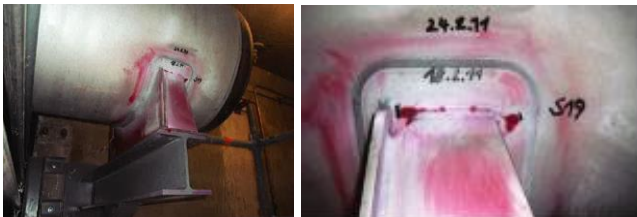
Bild 22: gerissenes Sattelblech

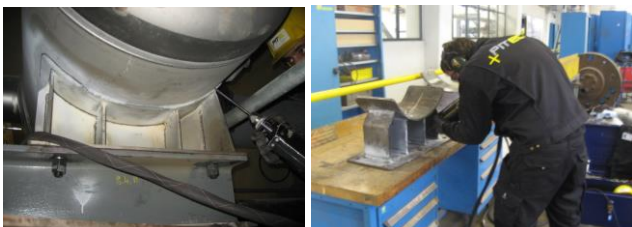
Bild 23: PIT Behandlung der Nahtübergänge
