## Schadensfälle aus der Sicht eines Sachverständigen

### Peter Gerster

GERSTER ENGINEERING CONSULTING Kapellenstraße 173 D-89584 Ehingen/Do.  
Öffentlich bestellter und vereidigter Sachverständiger für Schweißtechnik und -schäden  
Telefon: 07391/757621 Telefax: 07391/757617 E-Mail: gersterp@aol.com

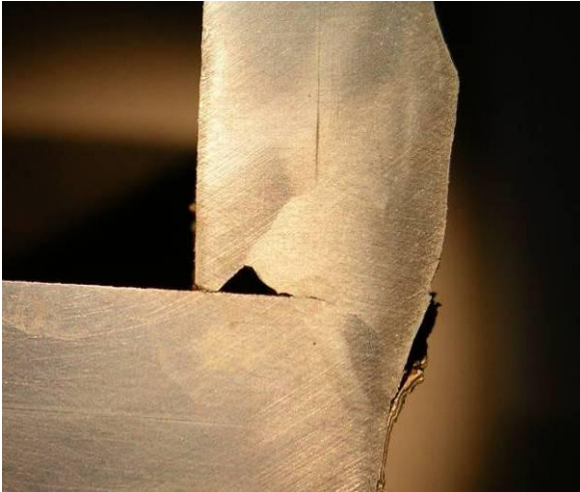
**Bild 1:** fehlerhafte Schweißnaht

Bild 1 zeigt eine solche Schweißnaht an einem Fahrzeugrahmen mit ungenügender Durchschweißung und einem Flankenbindefehler an der Steifflanke. An der Bruchfläche im Bild 2 sieht man deutlich, dass nur ca. ein Drittel der Fläche aufgeschmolzen wurde. An dem Bruchstück ist sogar die Schweißkantenvorbereitung mit Steg von ca. 1 mm ist deutlich sichtbar.

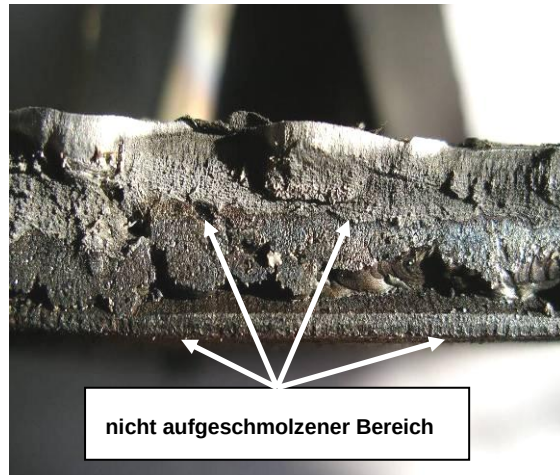
**Bild 2:** Bruchfläche der Schweißnaht

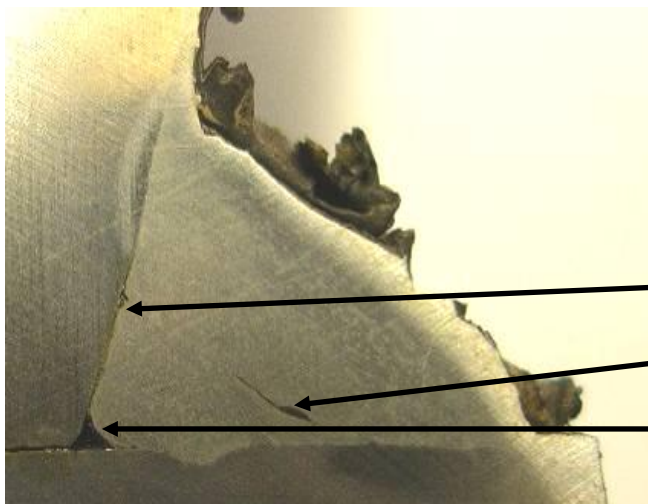
Ein ähnlicher Fall ist im Bild 3 zu erkennen, wobei hier neben einer ungenügenden Aufschmelzung der Flanken auch ein großer Lagenbindefehler zum Versagen des Bauteiles innerhalb kurzer Betriebszeit führte.

**Bild 3:** verschiedene Bindefehler

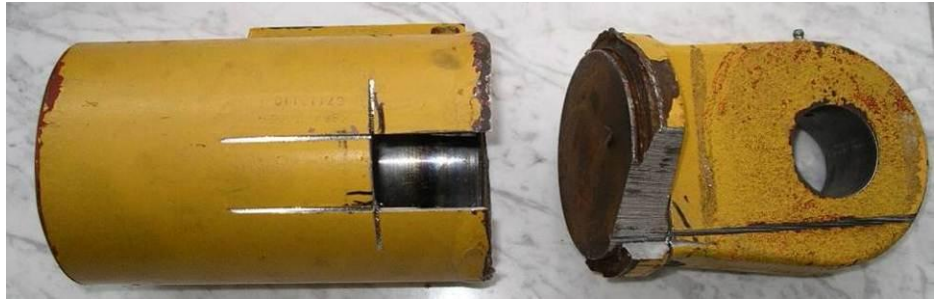
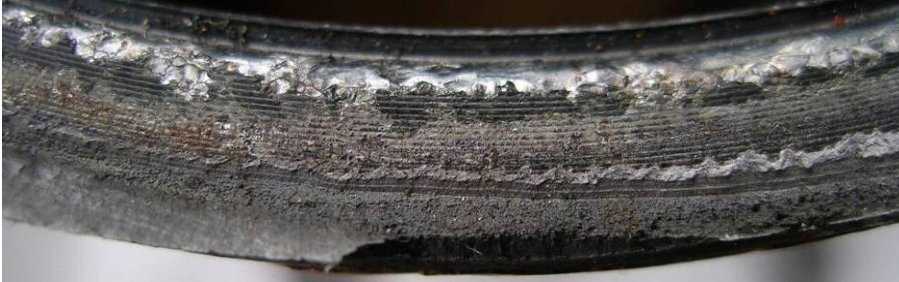
An einem Turmdrehkran ist der Ausleger aufgrund des Schweißnahtbruches eines Hydraulikzylinders abgeknickt. Die Bilder 4 und 5 zeigen den abgeknickten Ausleger mit dem abgerissenen Zylinderauge. Bild 8 zeigt die Drehriefen der Schweißnahtvorbereitung

**Bild 4 und 5:** abgeknickter Ausleger mit abgerissenem Zylinderauge

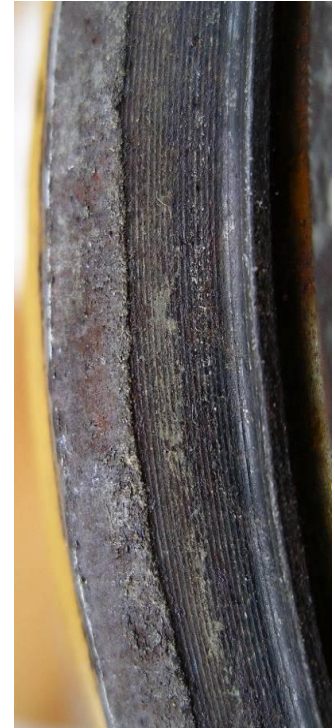
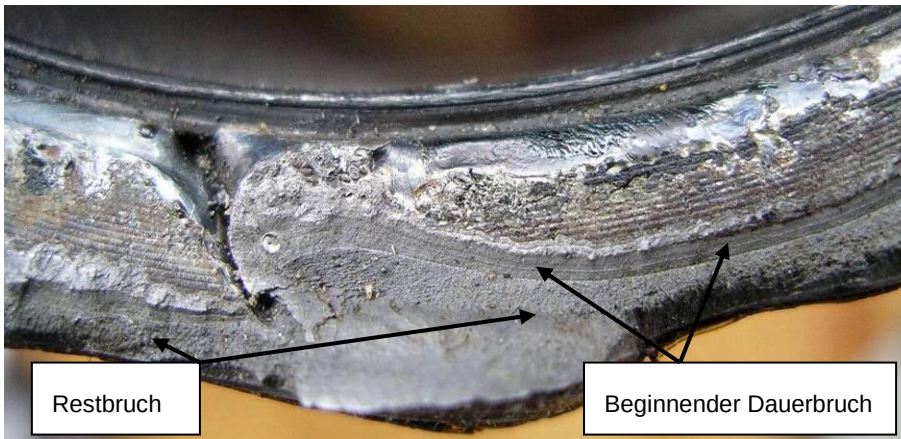
**Bilder 6 und 7:** Blick auf die rohrseitige Schweißnaht

am Zylinderauge. Diese Drehriefen sind auf der verbliebenen Schweißnaht rohrseitig deutlich zu erkennen (siehe auch Bilder 6 und 7). Im Bild 7 ist außerdem noch ein gravierender Ansatzfehler zu erkennen, da die Flanke ja größtenteils nicht angebunden ist, ist von innen ausgehend (am Ende des Bindefehlers) ein beginnender Dauerbruch festzustellen, ab dem dann der Restbruch nach außen hin zu erkennen ist.

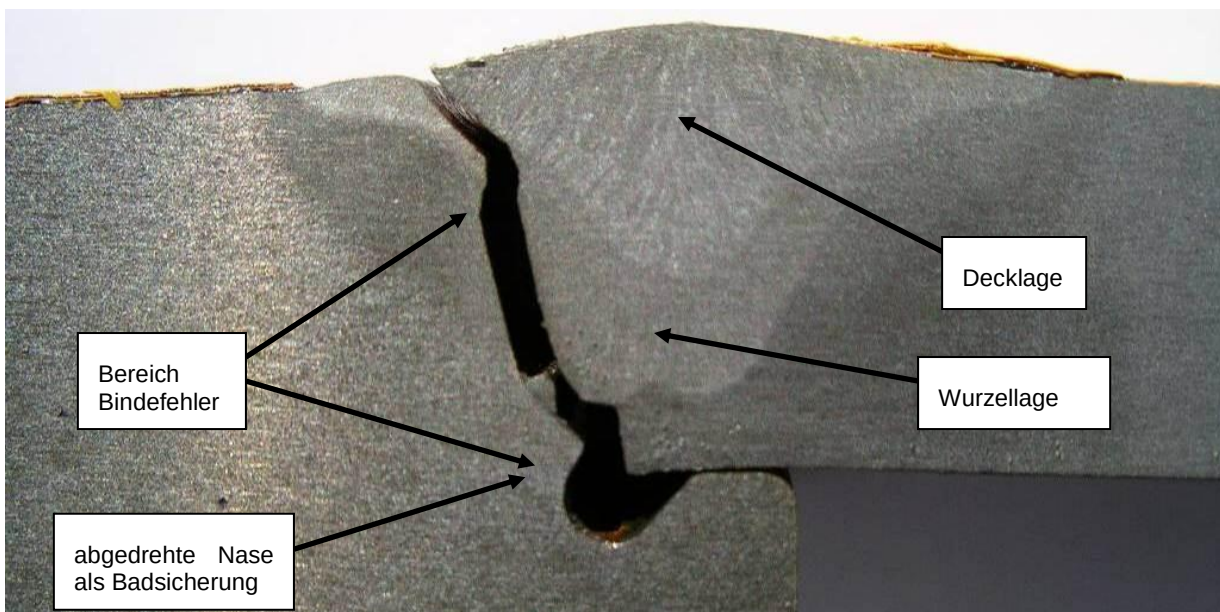
**Bild 9:** Schliffbild durch die Schweißverbindung (max. 20% der Flanke aufgeschmolzen)

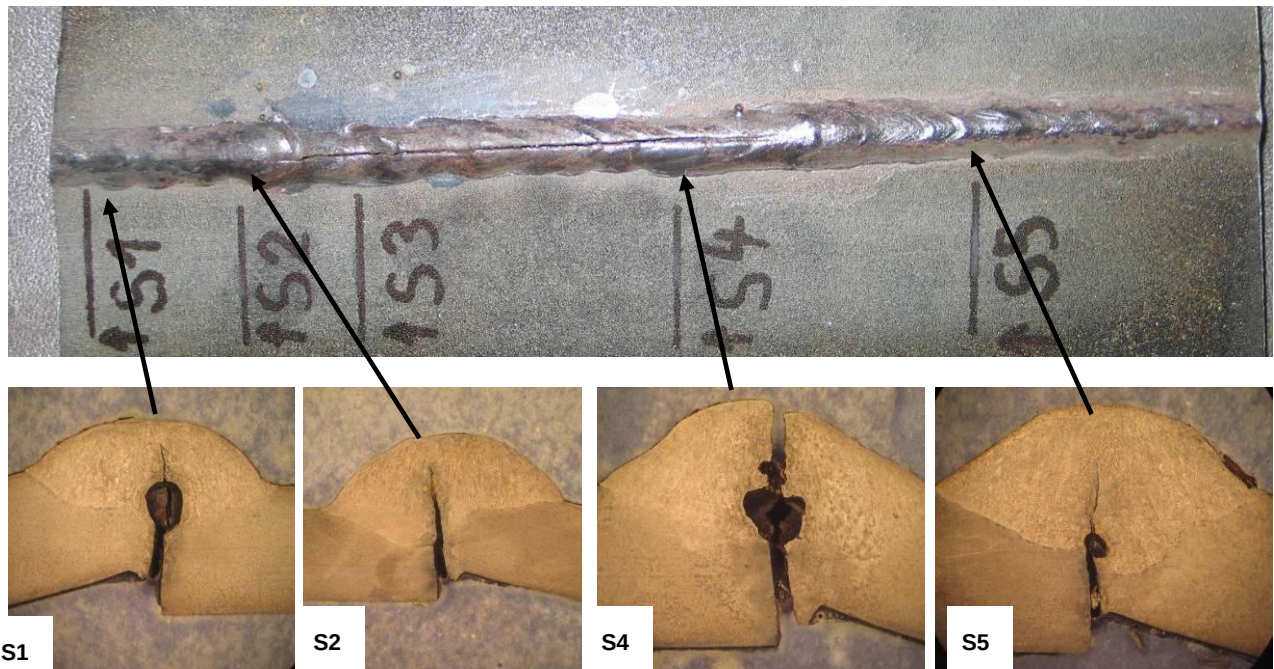
Ein Warmwasserboiler in einem Neubau wurde nach kurzer Zeit undicht und verursachte einen großen Wasserschaden im Haus. Bei näherer Überprüfung nach Entfernen der Isolierung zeigte sich ein ca. 100 mm langer Riss in der Längsschweißnaht des Behälters (siehe Bilder 10 und 11).

**Bild 10:** Längsschweißnaht mit Riss und den dazugehörigen Schliffbildern

Im Bild 10 sind die Schliffbilder, die aus der Schweißnaht entnommen wurden hinsichtlich der Lage zugeordnet. Wie Sie aus den Bildern zu erkennen ist, war es unschwer eine Pore zu finden. Die Schweißnaht war fast auf der ganzen Länge porös und außerdem stark überhöht, die Blechdicke von 4 mm war nicht angefasst und somit die Naht nur obendrauf gesetzt. Die Blechdicke wurde nur bis maximal zur Hälfte erfasst und war auch noch versetzt. Durch die Betriebsbeanspruchung wurde der Behälter nach kurzer Einsatzdauer undicht.

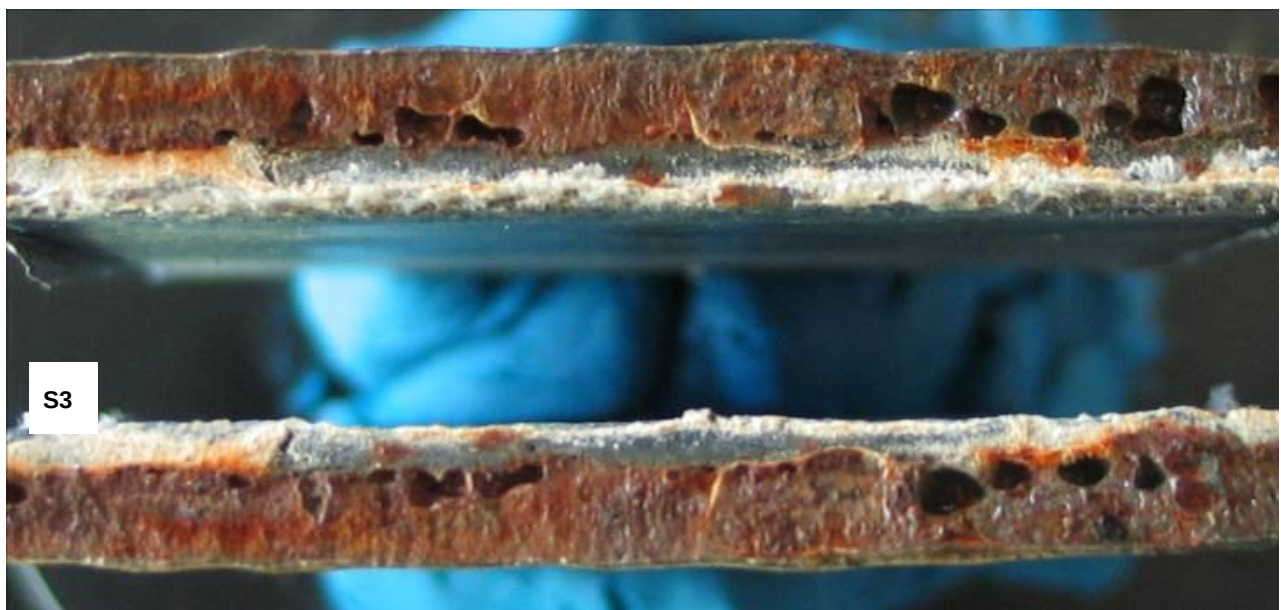
**Bild 11:** Längsschweißnaht im Bereich S 3 auseinandergefallen

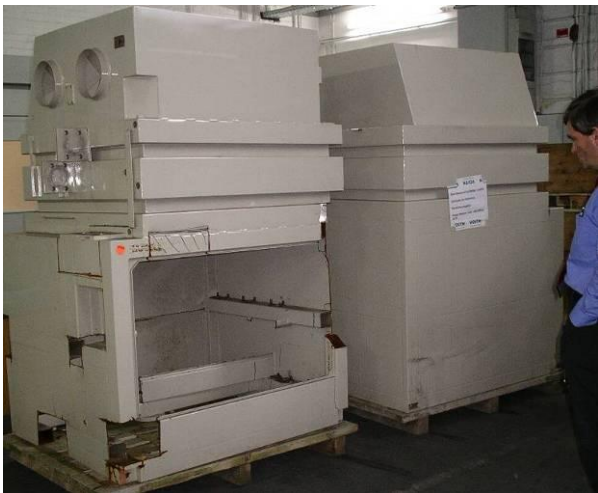
Einen Gerichtstreit verursachten undichte Kühlergehäuse für Lokomotiven. Der Hersteller bezahlte die von einem Unterlieferanten gelieferten Kühlergehäuse wegen Qualitätsmängeln nicht. Bild 12 zeigt die betroffenen Kühlergehäuse und Bild 13 die Innenansicht der Vierkantrohre aus dem Werkstoff 1.4301. Im Bild 14 sind die verschiedenen Nahtausführungen aus den verschiedenen Positionen des Kühlers. Hierbei ist ersichtlich, dass keine Nahtvorbereitung durchgeführt wurde.

**Bild 12:** undichte Kühlergehäuse

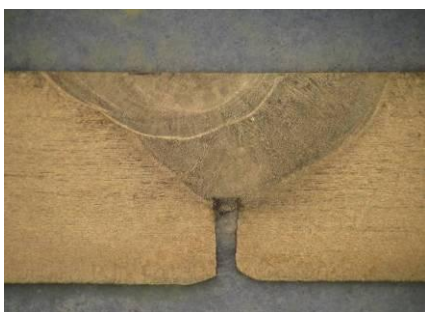
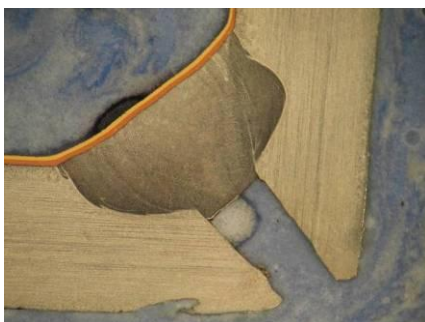
**Bild 14:** Schliffbilder aus verschiedenen Positionen

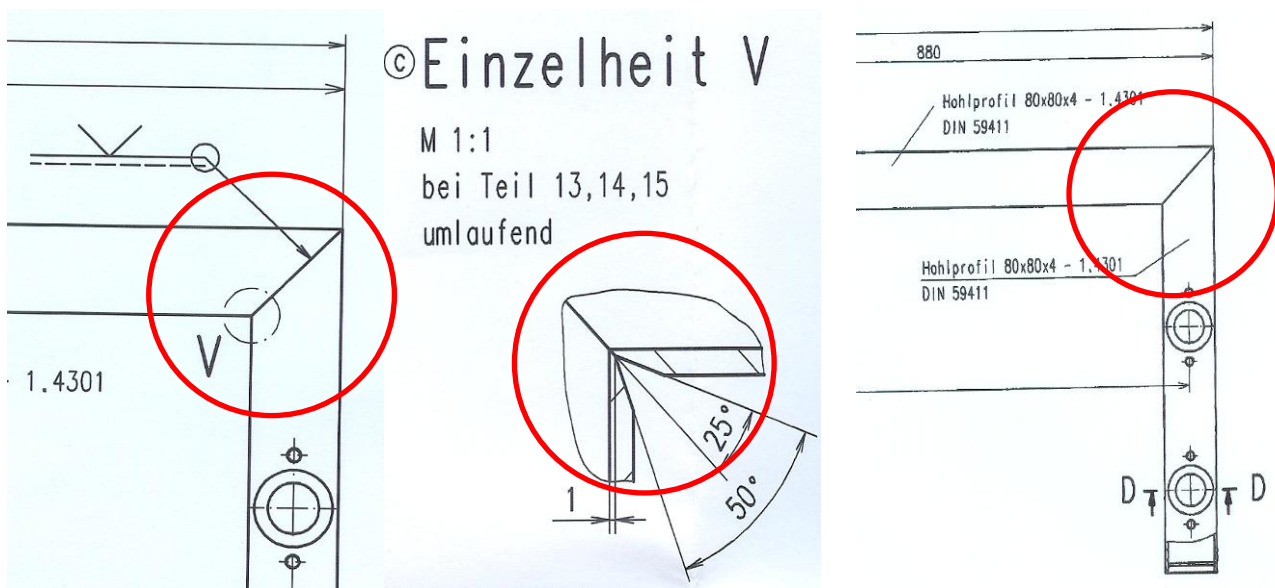
**Bild 15:** Zeichnung linke Seite mit exakten Vorgaben - rechte Seite ohne Angaben

gen bezüglich der erforderlichen Schweißnahtangaben ergänzt. Die beanstandeten Kühlergehäuse konnten nicht eingesetzt werden.

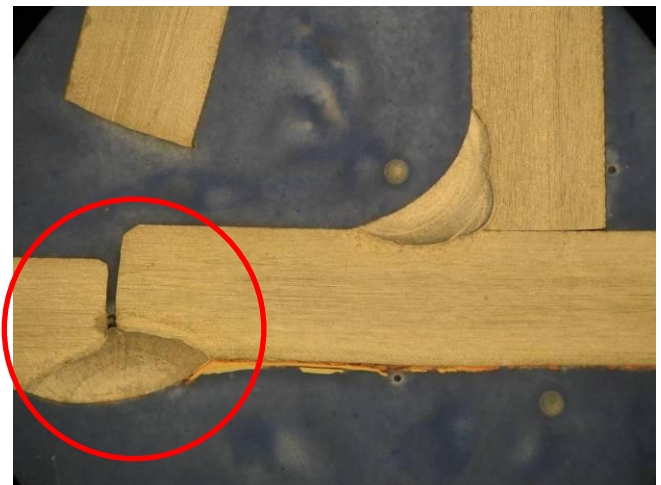
**Bild 17:** Ausgeführte Schweißung Vierkantrrohr – rechte Seite dazugehöriges Schliffbild

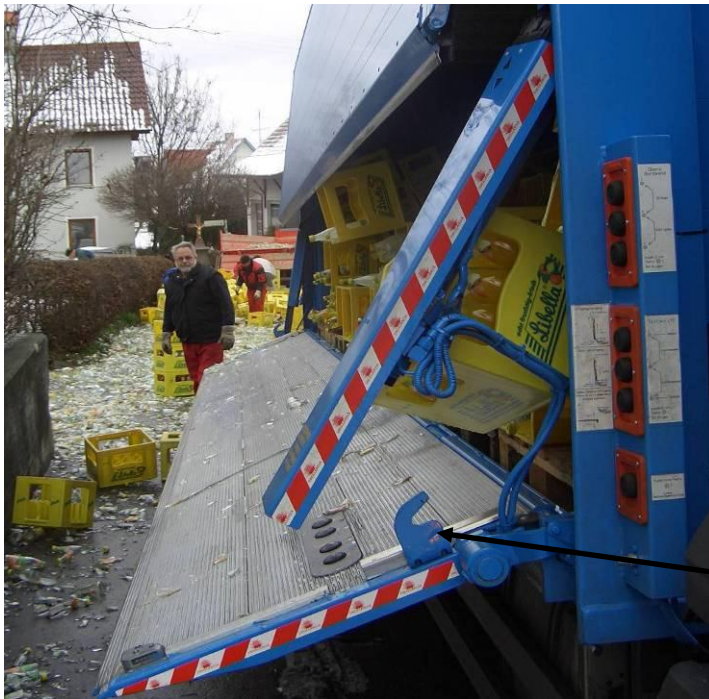
**Bild 18:** Aufgebrochene Ladebordwand

Bei der Fahrt in eine Kurve wurde die Ladebordwand durch die starke Belastung der Getränkekisten aufgedrückt und der LKW somit unfreiwillig entladen (Bild 18). In diesem Fall kamen auch mehrere Mängel zusammen die zu diesem Schadensfall an drei Fahrzeugen führte. Bild 20 zeigt die mangelhafte Schweißnaht, die auf Rost und Zunder mit starken Bindefehlern und Poren ausgeführt war. Diese seitliche Ladebordwand war für eine Tonne Belastung mit Getränkekisten inkl. Bedienungsmann ausgelegt. Laut Hersteller war die Haltekraft der beiden Verstell- und Haltezyylinder der Bordwand auch bei guter Schweißung nicht so ausgelegt, dass diese die Bordwand bei Straßenfahrt alleine halten, deshalb wurde für den Fahrbetrieb auch noch zusätzliche Verriegelungen angebracht (siehe Bilder 18 und 19). Diese Konstruktion war jedoch nicht durchdacht, die Verriegelungsbleche waren viel zu schmal. Durch die Durchbiegung der Ladebordwand bei seitlicher Belastung (Kurvenfahrt) war die Überdeckung der Laschen zu gering, bzw. gar nicht mehr vorhanden. Somit war die Verriegelung praktisch wirkungslos. An allen Fahrzeugen wurde nach

der konstruktiven Verbesserung aus Sicherheitsgründen noch eine zusätzliche 2. Verriegelung eingebaut.

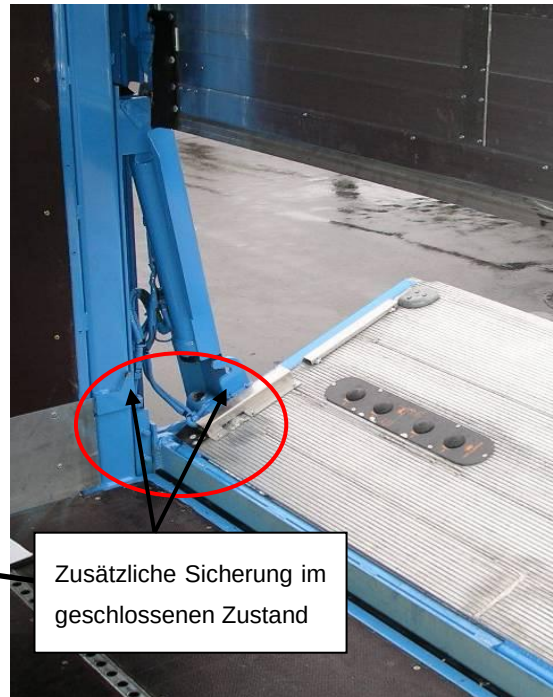
**Bild 19:** abgebrochenes Zylinderauge

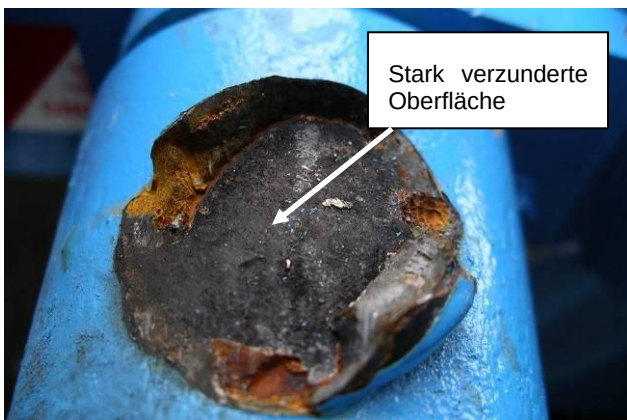
**Bild 20:** Schweißnaht am Zylinderauge

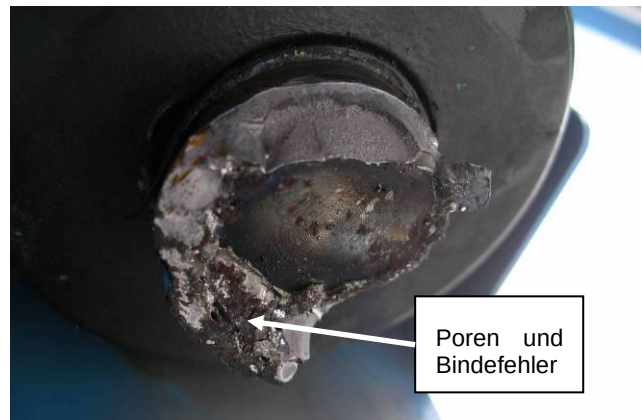
**Bild 21:** Schweißnaht an der Kolbenstange

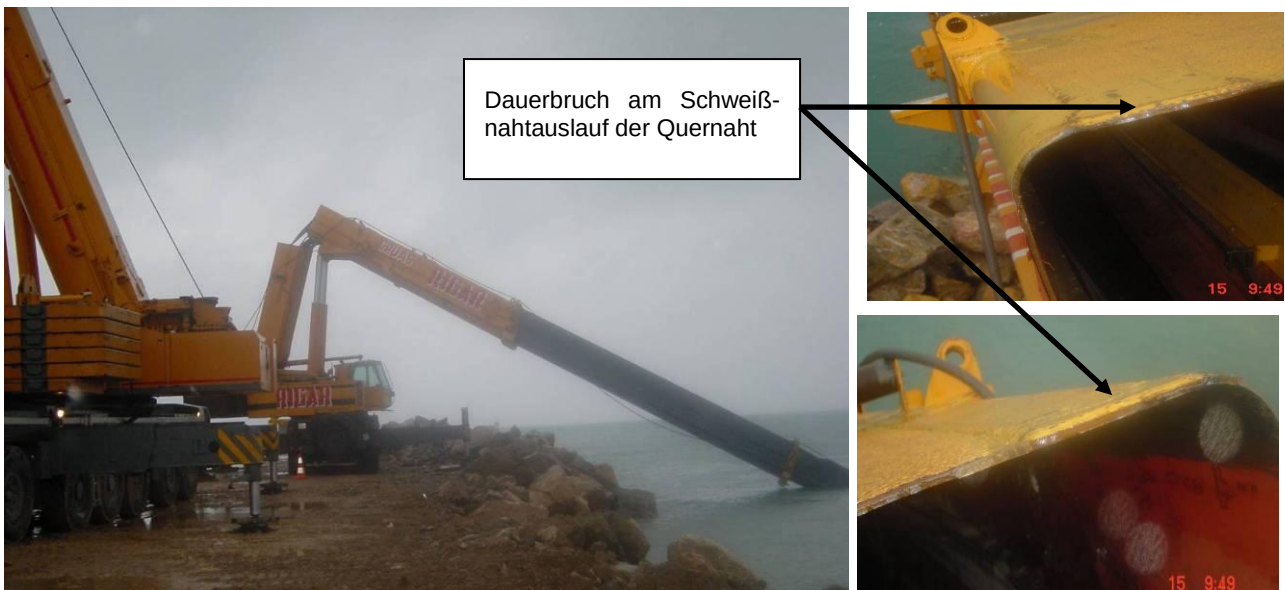
Einen anderen Schadensfall zeigen die nachfolgenden Bilder. Hierbei handelt es sich um den Bruch eines Teleskopauslegers, der aufgrund von Überlastungen und hohen Lastspielzahlen entstanden ist. Bild 22 zeigt einen Teleskopausleger, der aufgrund zu hoher Lastspiele durch falschen Einsatz abgebrochen ist.

**Bild 22:** abgebr. Ausleger mit Dauerbrüchen an den Enden der Versteifungsbleche

1. Konstruktiv sollte man Quernähte ohne Nachbehandlung im hochbeanspruchten Zugbereich vermeiden
2. Der Autokran wurde im Hafenbereich als Umschlagkran eingesetzt, für dieses Lastkollektiv ist dieser Krantyp nicht ausgelegt.

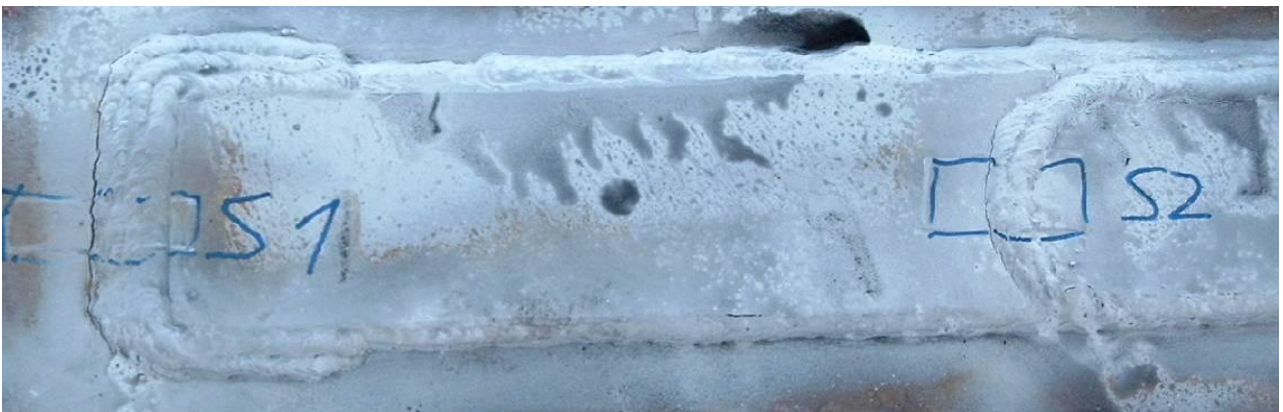
Ausgehend von den Quernähten an aufgeschweißten Verstärkungsblechen bildeten sich dort im Übergangsbereich Anrisse, die nach einer gewissen Zeit die gesamte Blechdicke erfassten.

**Bild 23:** Anrisse an Quernähten der aufgeschweißten Verstärkungslaschen

An allen auf dem Auslegerobergurt aufgeschweißten Versteifungsblechen sind die quer zur Belastungsrichtung ausgeführten Schweißnähte mehr oder weniger stark eingerissen, bzw. bereits bis in das Grundmaterial durchgerissen (siehe Bilder 23-26). Im Bild 26 sind deutlich die Rastlinien des Dauerbruches zu erkennen. Es war also nur eine Frage der Zeit bis der Ausleger aufgrund des geringeren Restquerschnittes auch bei einer zulässigen Last abgerissen ist.

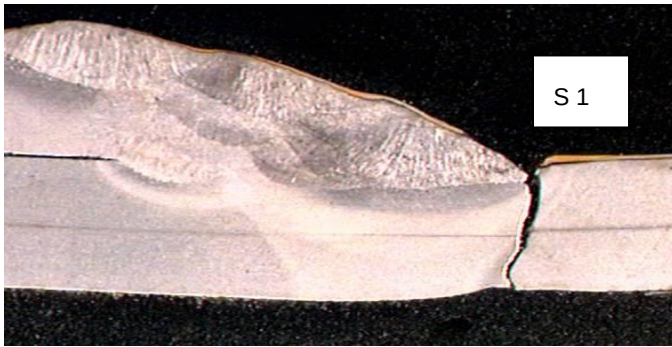
**Bild 24:** Schliff S 1 aus Bild 23

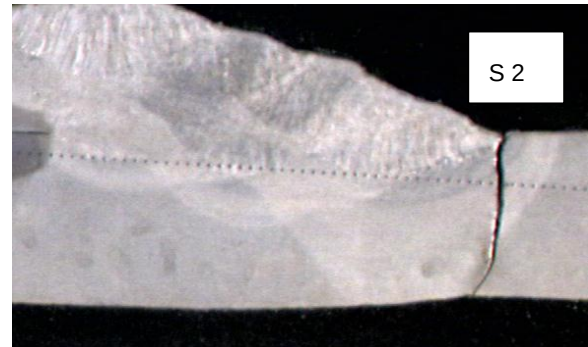
**Bild 25:** Schliff S 2 aus Bild 23

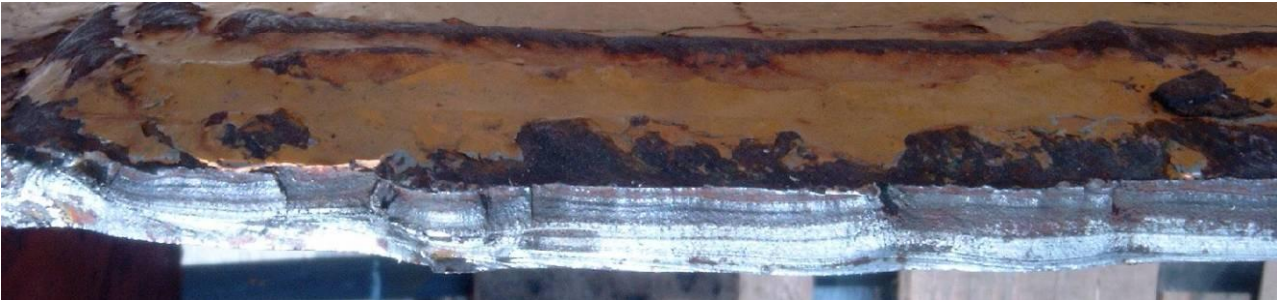
**Bild 26:** Typischer Dauerbruch im Auslauf der Quer-Schweißnaht

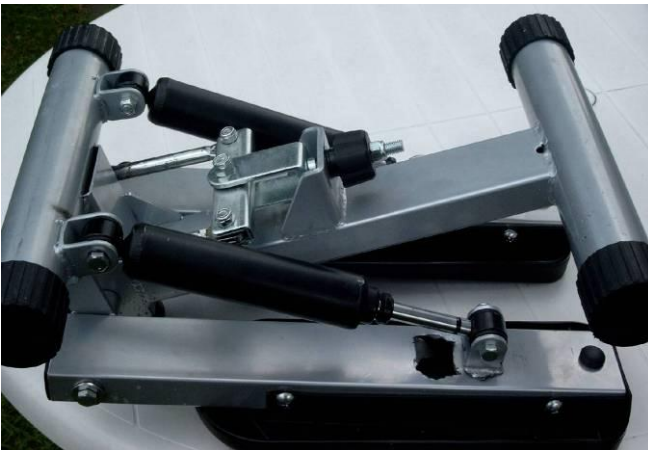
**Bild 27:** ausgerissener Haltewinkel

Wie aus den Bildern 27 und 28 ersichtlich, ist an einem Sportgerät (Stepper) auf einer Seite der Befestigungswinkel bereits ausgerissen, an der anderen Seite fast ausgerissen. Bei diesem Schaden ist eine Person durch unglücklichen Sturz verletzt worden.

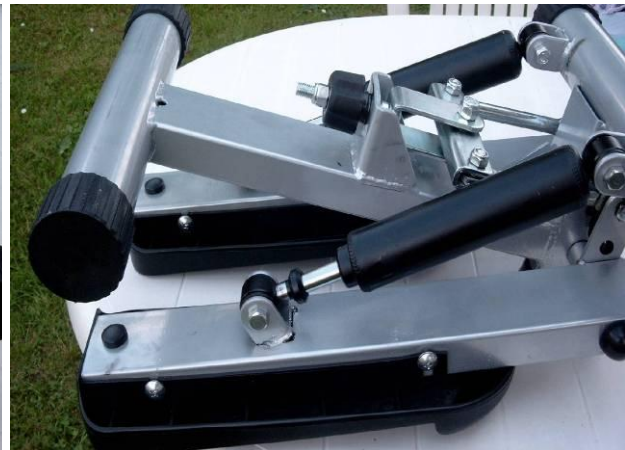
**Bild 28:** fast ausgerissener Haltewinkel

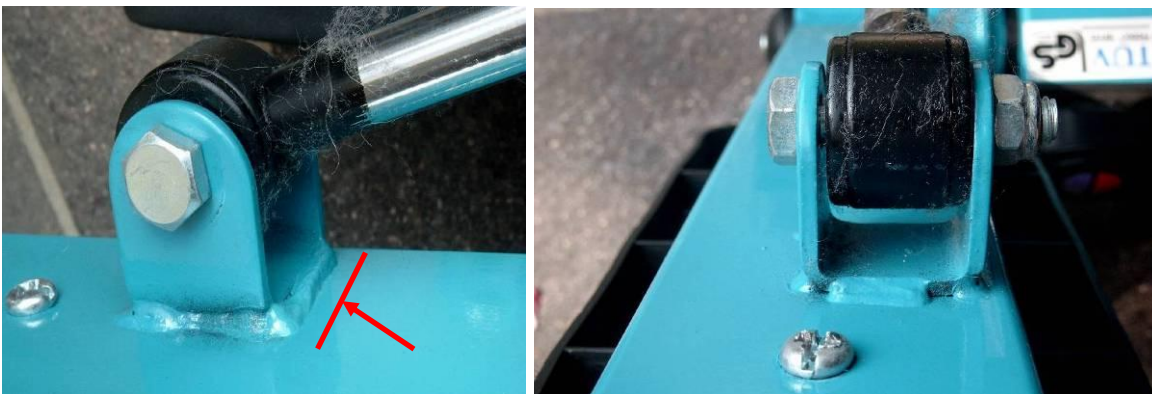
**Bild 32:** Zugzone mit Schweißnaht    **Bild 33:** außermittige Anordnung

Bei einem Wettbewerbsfabrikat wurde durch die zusätzliche Schweißnaht im Zugbereich die Spannung herabgesetzt (Bild 32) und durch die seitliche Anordnung des Winkels konnte die Kraft direkt in den Steg eingeleitet werden.

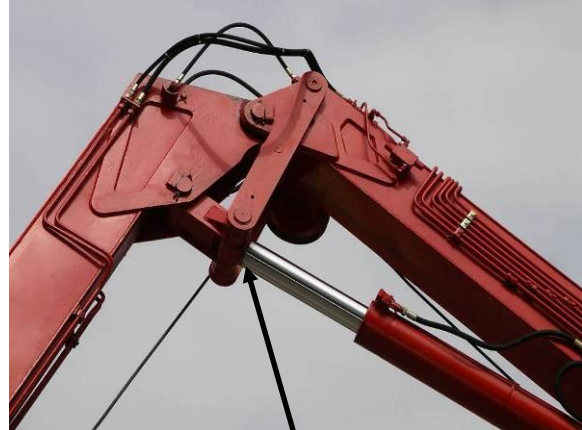
**Bild 35:** Anlenkung Wippzylinder

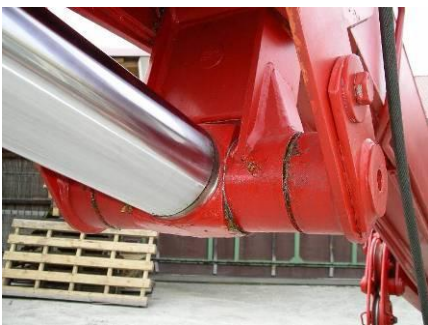
**Bild 36:** Bolzenlagerung

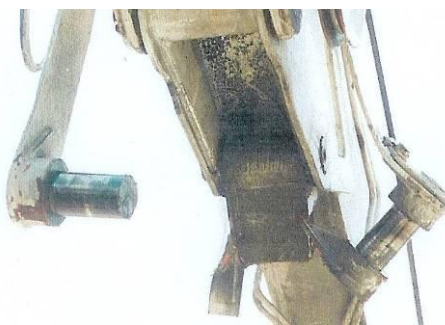
**Bild 37:** abgerissener Bolzen

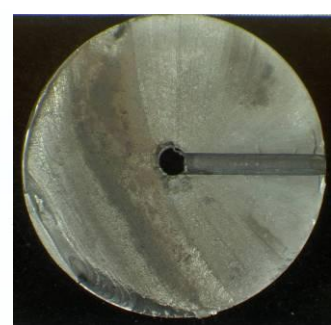
Beim Einsatz des Kranes ist der Ausleger eines Mobilkranes auf das Hausdach gestürzt und hat einen auf dem Dach befindlichen Mann tödlich verletzt (Bild 34). Eine nähere Untersuchung ergab, dass als Hauptursache der Bruch des Bolzens für die Lagerung des Wippzylinders den Schaden auslöste. Genau in der Mitte des Bolzens (höchstes Biegemoment) befindet sich die Schmierbohrung, die auch noch unsachgemäß eingebracht wurde (Bild 38). An den starken Bohrriefen begann dann auch der Dauerbruch.

**Bild 38:** Dauerbruch

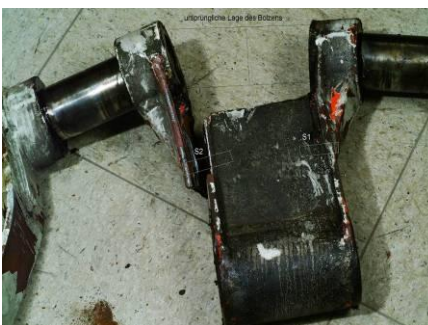
**Bild 39:** gerissene Konsole

Bei Belastung ist dann der bereits abgebrochene Bolzen herausgedrückt worden. Als Folge davon wurde auch die Konsole (Bild 39) aufgerissen. Dabei zeigten sich auch mangelhafte Schweißnähte (Bild 41), die aber nicht den Schaden ausgelöst haben.

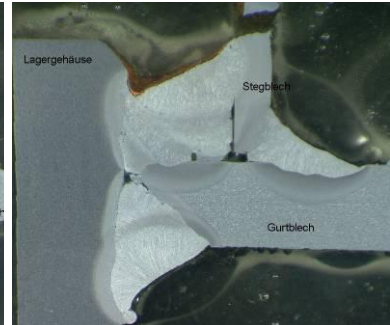
**Bild 41:** Schliffbild S 3

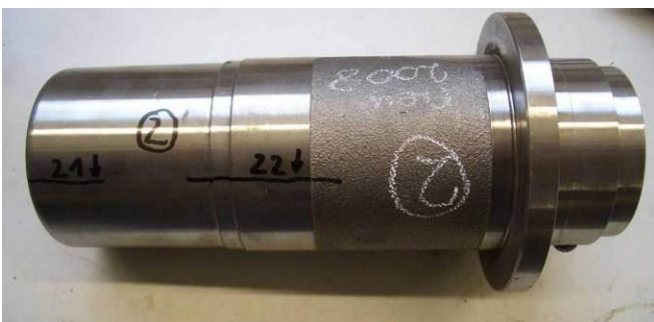
**Bild 42:** Führungsbuchse - weißer Temperguss

In unserem Fall wurde die Führungsbuchse aber noch mechanisch bearbeitet (siehe Bild 42), so dass gerade im Schweißbereich die Speckschicht vollkommen abgedreht war. Die Makroschliffe in den Bildern 44 und 45 zeigen, dass in der Schmelzlinie sich bereits freie Temperkohle befindet und das Grundgefüge fast ausschließlich perlitisch war. Dadurch wurden Aufhärtungen bis fast 600 HV erreicht und im Bereich der Temperkohle kam keine Verbindung zustande.

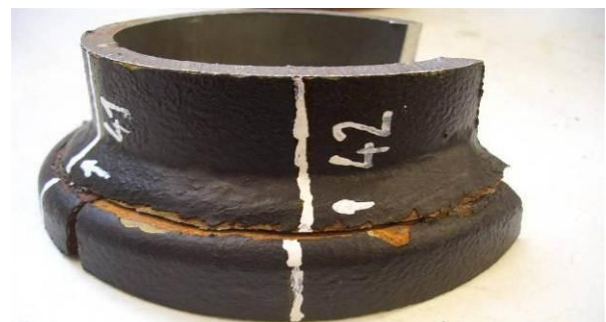
**Bild 43:** gerissene Schweißverbindung

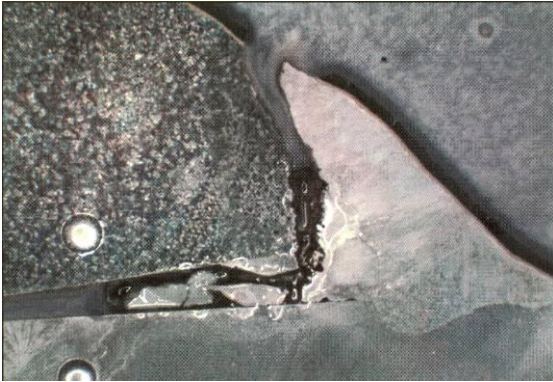
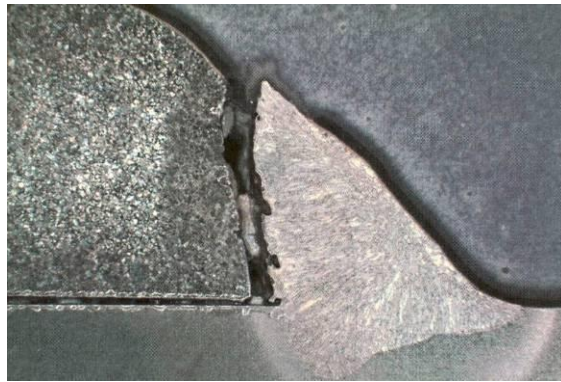
**Bild 44:** Makroschliff Stelle 4.1

**Bild 45:** Makroschliff Stelle 4.2
