Sanierung der Stauklappe eines Wasserkraftwerkes an der Iller

Peter Gerster

GERSTER ENGINEERING CONSULTING Kapellenstraße 173 D-89584 Ehingen/Do.
Öffentlich bestellter und vereidigter Sachverständiger für Schweißtechnik und -schäden
Telefon: 07391/757621 E-Mail: p.gerster@kabelbw.de

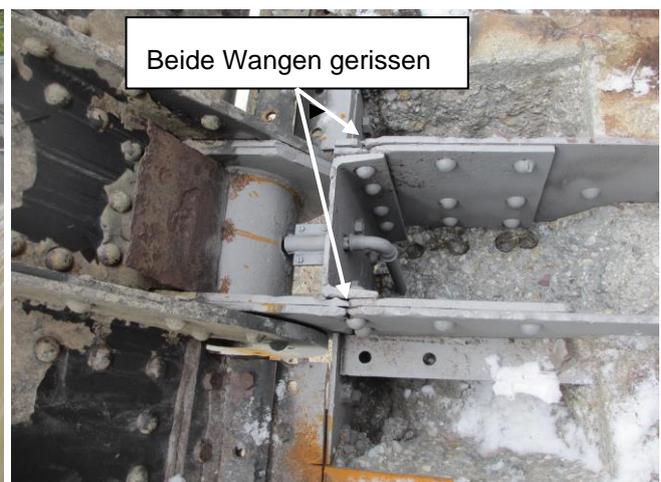
Bild 4: gerissenes Hauptlager Stauklappe 4

Bei einer Überprüfung der Stauklappen wurde an einer Stauklappe ein größerer Schaden entdeckt (siehe Bild 3). Bei dem am Hauptlager der Klappe 4 festgestellten Schaden handelt es sich um einen kompletten Bruch der beiden lastabtragenden Lagerblechwangen (eine Nietkonstruktion) der im Staubalken rückverankerten Lagerböcke (Bilder 4-6). Der Schadensumfang war so groß, dass die Klappe 4 trockengelegt werden musste und nicht mehr betrieben werden konnte. Ein Ingenieur-

büro wurde nun beauftragt, diese Nietkonstruktion durch eine Schweißausführung zu ersetzen und statisch zu berechnen.

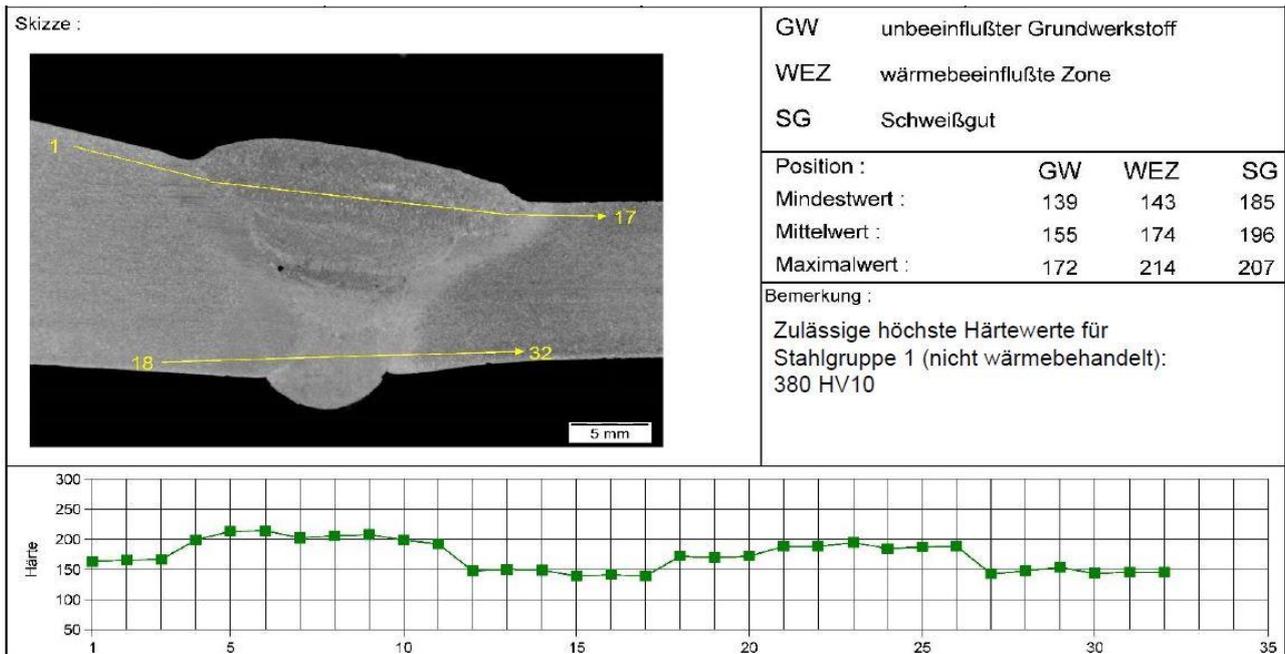
Bild 10: Härteverlauf des Stumpfstoßes

Bei dem Härteverlauf (Bild 10) zeigten sich keine Anomalitäten. Aufgrund des niedrigen Kohlenstoffgehaltes konnte beim Flussstahl keine Aufhärtungen festgestellt werden und die im Schweißgut festgestellten Werte entsprechen der verwendeten Elektrode.

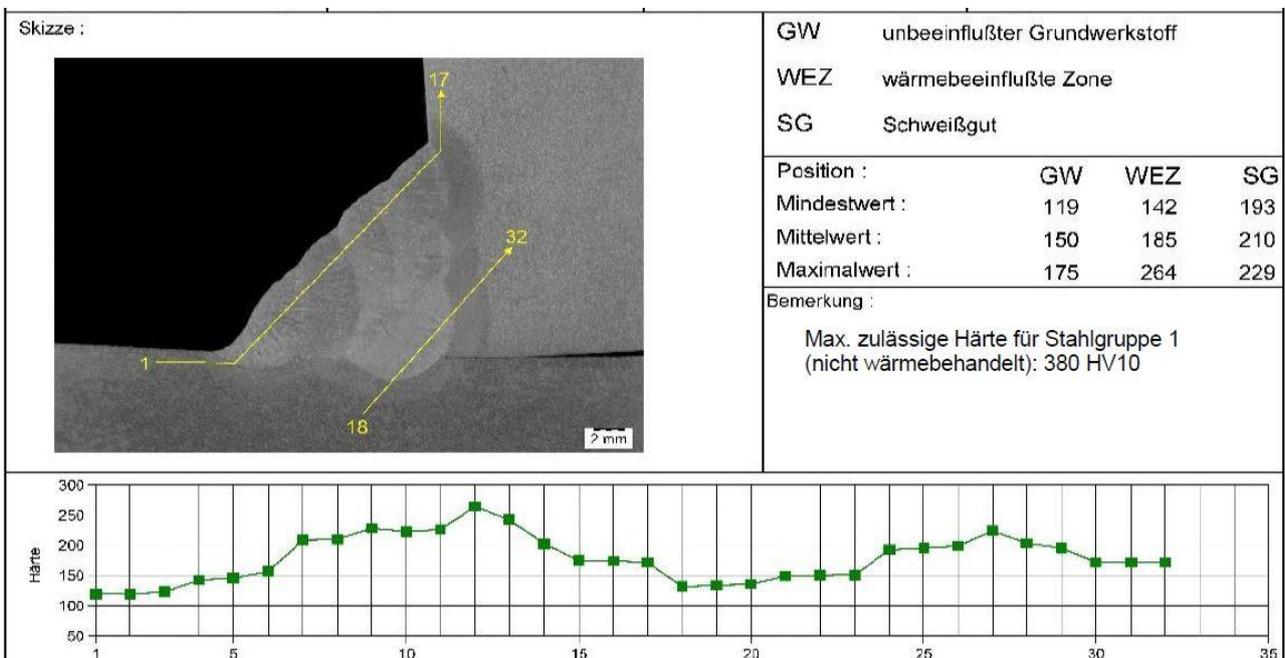
Bild 11: Härteverlauf der mehrlagigen Kehlnaht

Auch die bei der mehrlagigen Kehlnahtprüfung erreichten Werte lagen ebenfalls alle im zulässigen Bereich und die in Bild 11 erreichten Werte zeigten ebenfalls keine Aufhärtungen.
