Schadensfälle – Ursachen und deren Vermeidung im Anlagen- und Behälterbau.

P. Gerster, Ehingen/Do.

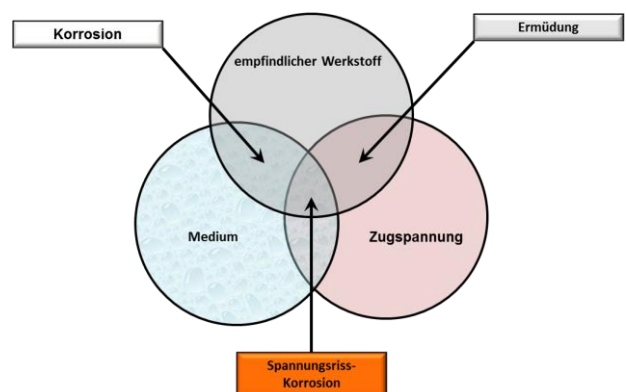
Bild 20: Voraussetzung für Spannungsrissskorrosion

Spannungsrissskorrosion setzt voraus:

- Empfindlicher Werkstoff
- Korrosives Medium
- Zugspannungen
